KÖZLEKEDÉSBIZTONSÁGI  
SZERVEZET

# **ZÁRÓJELENTÉS**

**2012-346-4P**

**Diamond H36 Dimona  
HA-1218**

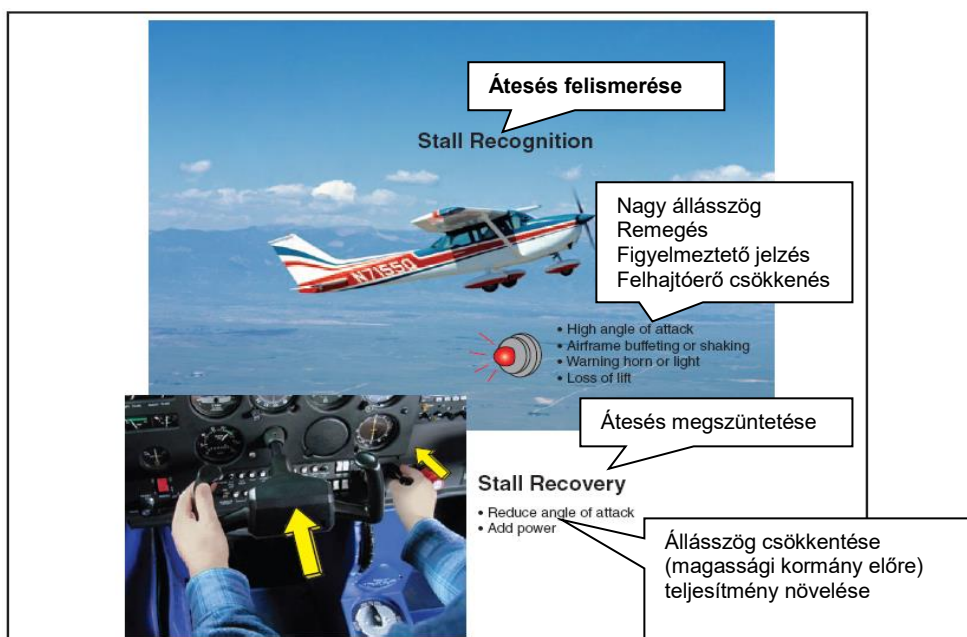
3. kép: átesés előtti helyzet felismerése (FAA tankönyvből másolva)

Az eset elemzése során a Vb képzési hiányosságokat és gyakorlatlanságot tárt föl. A motoros repülőgépek szinte kivétel nélkül el vannak látva olyan berendezéssel (átesés jelző), amely figyelmezteti a pilótát a túlzottan nagy állásszögű repülésre, azaz az átesés veszélyére. A gyakorlati képzés során, - bár több ízben kerül sor az átesés és kezdődő dugóhúzó bemutatására, gyakorlására – nem feltétlenül biztos, hogy a növendék készség szintjén elsajátítja az átesést megelőző jelek felismerését, ami géptípusonként más és más lehet. A motoros pilóták többnyire az átesés jelző működésére vannak figyelemmel, hiszen a tréning és a vizsga során is erre hívják föl a figyelmét. Kis repülőgépeken az átesés jelző működése a szárny belépője körül kialakuló áramlási és nyomásviszonyokon alapul. Az átesés előtt megszólaló csengő vagy kürtjelzés figyelmezteti a pilótát arra, hogy ha nem akadályozza meg a sebesség további csökkenését, a gép hamarosan át fog esni. (3. kép)

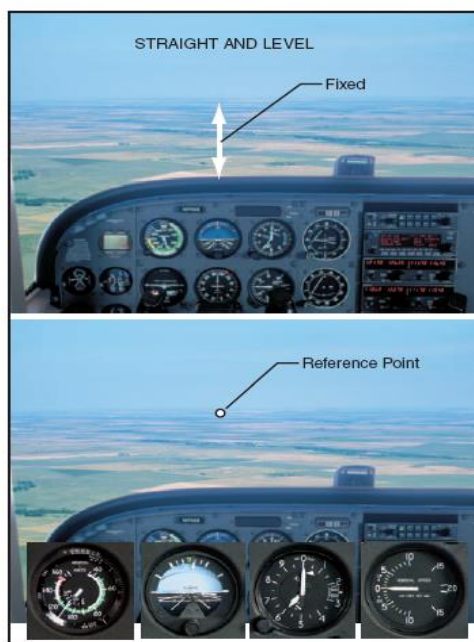
4. kép: sebesség tartás horizont alapján. (FAA tankönyvből másolva)

Kis sebességhez nagy állásszögű repülés párosul, ezért kijelenthetjük, hogy a sebesség további vesztese előbb-utóbb automatikusan áteséshez vezet. Sebességcsökkenés viszont hibás helyzetfelismerésből is bekövetkezhet. Látvarepülési szabályok (VFR) esetén a pilóta a repülőgép sebességét a horizonthoz viszonyítva szabályozza. (4. kép)
