KÖZLEKEDÉSBIZTONSÁGI  
SZERVEZET

# **ZÁRÓJELENTÉS**

**2012-406-4P  
REPÜLŐESEMÉNY**

**Budapest (LHBP)  
2012.12.07.**

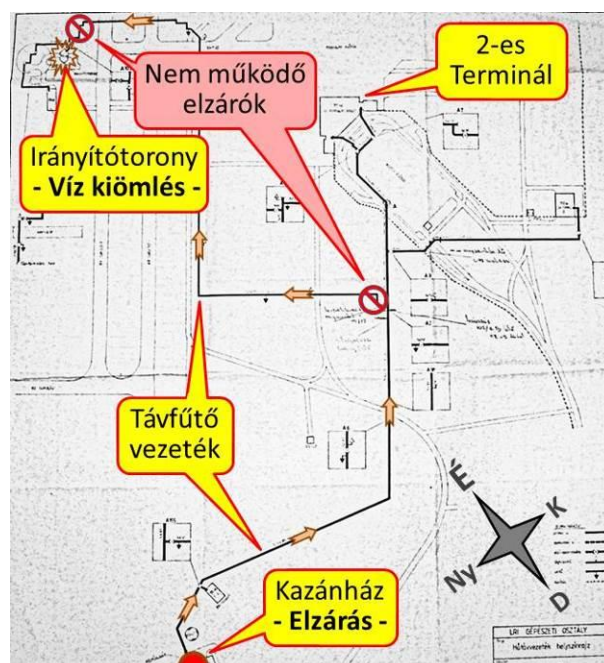
5.ábra Repülőtér keleti felének fűtési rendszere

A torony működési zavarának felszámolását jelentősen késleltette, hogy a vízbetörést egy teljes órán keresztül, 11:50-ig nem sikerült megfékezni. A torony alagsorában lévő kezelőszervek megközelíthetetlenek voltak, ugyanakkor a torony melletti (103-as) és a 2-es Terminálnál lévő aknában telepített szerelvények elzárására tett kísérletek nem jártak sikerrel. Végül a kazánháznál sikerült elzárni a forróvíz vezetéket, így viszont a repülőtér keleti fele – a 2-es Terminállal együtt – egy teljes órára (12:50-ig) fűtés, szellőzés és meleg víz nélkül maradt.

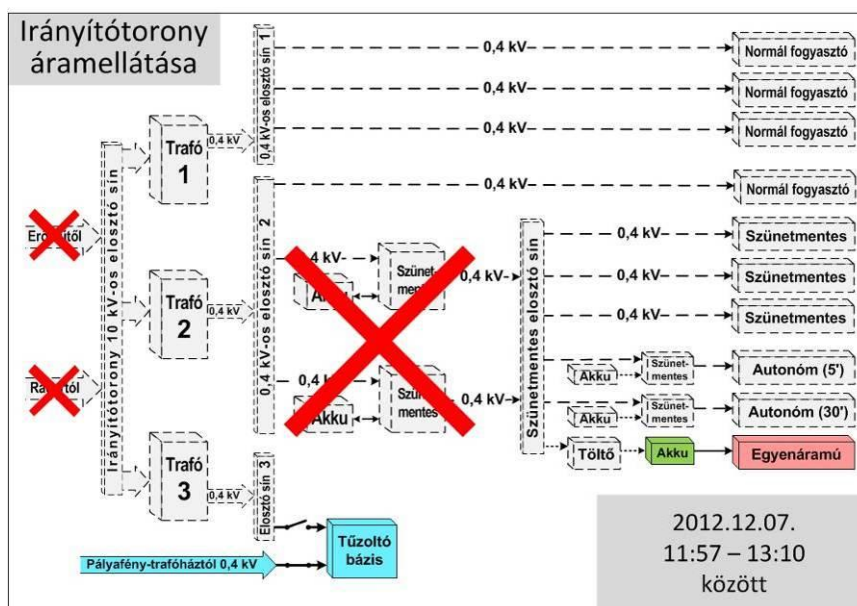
6. ábra Áramellátás vázlata a nagyfeszültségű betáplálás lekapcsolása után

A torony 10 kV-os táplálásának teljes lekapcsolását követően, **12:06**-kor kezdte meg a tűzoltóság az alagsori helyiségeket elárasztó kb. 4 - 5 köbméternyi víz kiszivattyúzását, ami **14:11**-kor sikeresen be is fejeződött. Eközben **12:39**-kor a tűzoltóság ventilátorok segítségével megkezdte az elöntött helyiségek és berendezések kiszáritását. A kiszáritás előrehaladtával, **13:00**-kor megkezdődött az elektromos elosztósínek és berendezések takarítása. A takarítás **18:15**-kor befejeződött. Ezt közvetlenül követően, **18:17**-kor az erőműtől jövő 10 kV-os betáplálást visszakapcsolták a toronyba, majd megkezdődött az egyes berendezések egyenkénti visszakapcsolása és kipróbálása. Ennek során bebizonyosodott, hogy a torony szünetmentes hálózatát tápláló szünetmentes áramforrások teljesen tönkrementek és cseréjük szükséges.

Mivel a szünetmentes áramforrások cseréje több napot igényel, a torony áramellátását átmeneti időszakra olyan módon állították helyre, hogy a torony szünetmentes hálózatát egy mobil dízel-aggregátor táplálta 0,4 kV-os elektromos energiával. „Hideg” tartalékként egy másik mobil áramfejlesztőt is telepítettek a torony mellé, hogy az „aktív” áramfejlesztő esetleges üzemzavara esetén azt beindítsák, és a szünetmentes hálózatra rácsatlakoztassák.

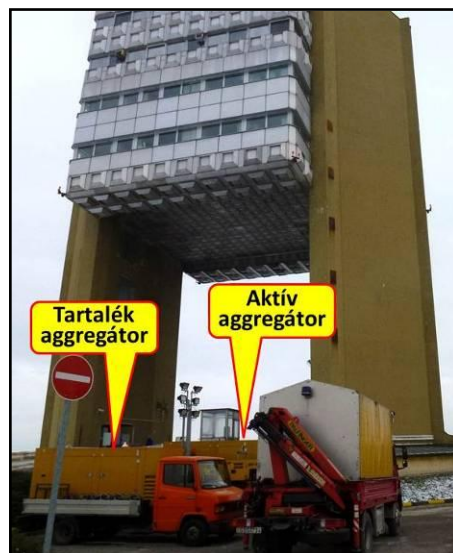
8. ábra Ideiglenes áramellátás

Az ideiglenes üzemelés időszakában a torony emeletén lévő egyedi szünetmentes áramforrásokat megerősítették olyan módon, hogy az addig 5 perces működési idejű egység legalább 30 percig képes legyen biztosítani a hozzá kapcsolt fogyasztók táplálását.

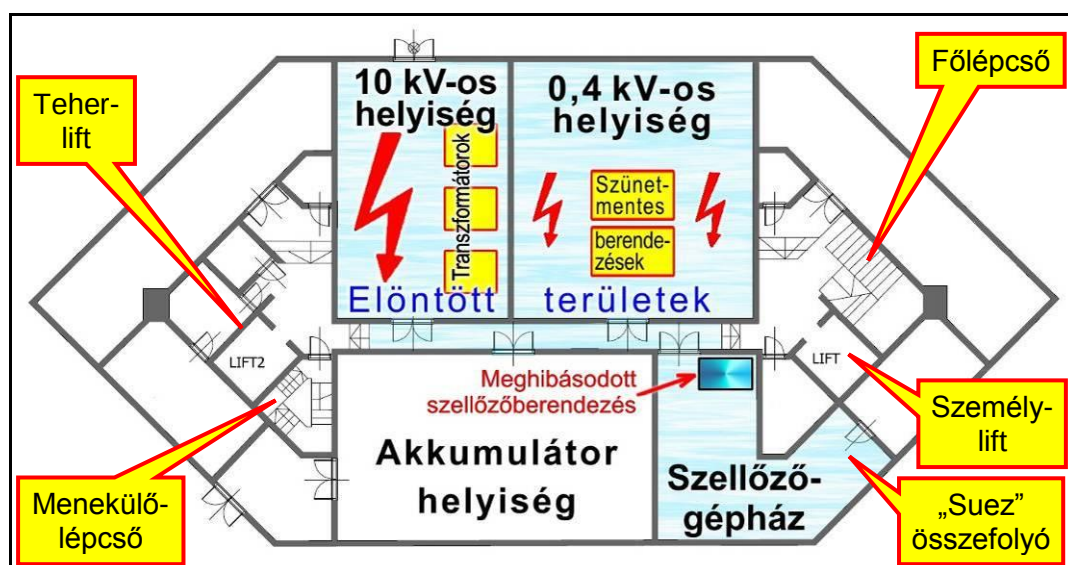
11. ábra Irányítótorony alagsorának építészeti kialakítása az esemény idején

A torony részben talajszint alatt elhelyezkedő alagsori helyiségeinek többségét a tornyot elektromos energiával ellátó berendezések foglalják el, a hozzájuk tartozó fűtő-szellőző és egyéb berendezésekkel együtt. A tűzoltó rendszer oltópalackjai szintén itt találhatóak. A helyiségekre a berendezések meglehetősen szellős elhelyezése jellemző, mivel az építés óta bekövetkezett technikai fejlődés révén a berendezések egy részének mérete jelentősen mérséklődött. A helyiségek egy közös közlekedőfolyosóról egyszerű vasajtókkal nyílnak.

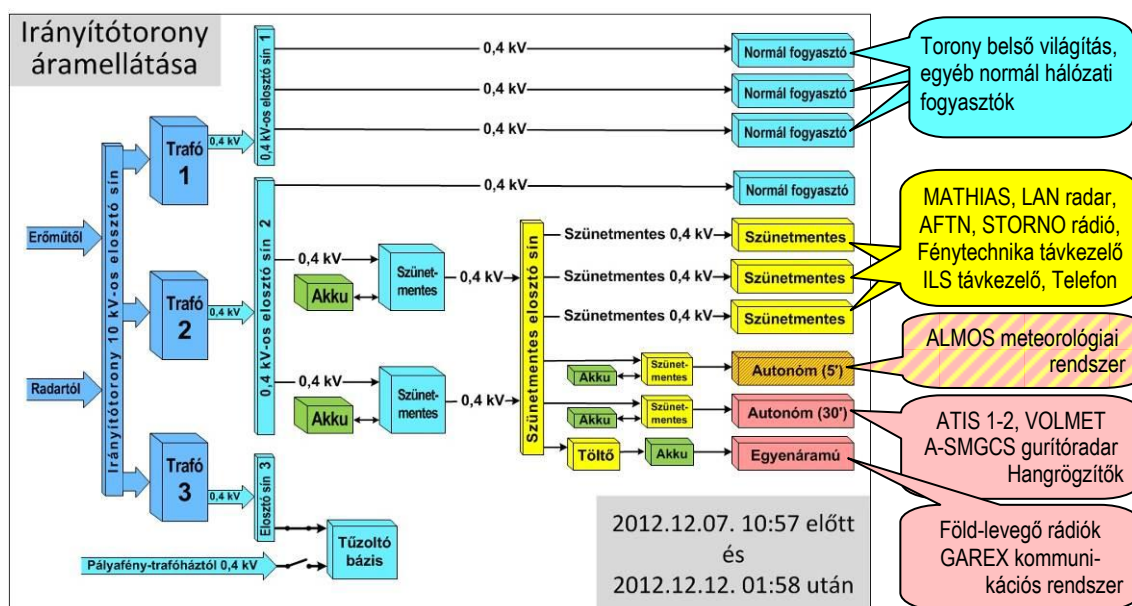
16. ábra A torony elektromos energiaellátó hálózatának vázlata

Az alagsor 10 kV-os kapcsolóterében három transzformátor állítja elő a felhasználók számára a 0,4 kV-os energiát. Egyik közvetlenül táplálja az általános célú fogyasztókat. A legfontosabb berendezéseket a másik transzformátor a

szünetmentes rendszeren keresztül táplálja, a harmadik a szomszédos épületben lévő tűzoltó bázist látja el.

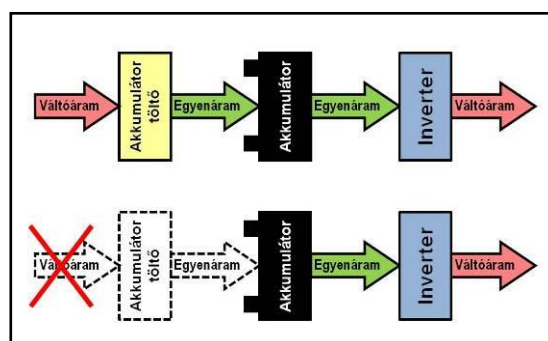
17. ábra Szünetmentes áramellátás alapelve

A torony alagsorában lévő kapcsolótérben egy helyiségben van elhelyezve egymás mellett mindkét szünetmentes egység, valamint egy elkülönített helyiségben szintén egymás mellett helyezkednek el az egységekhez tartozó akkumulátortelepek.

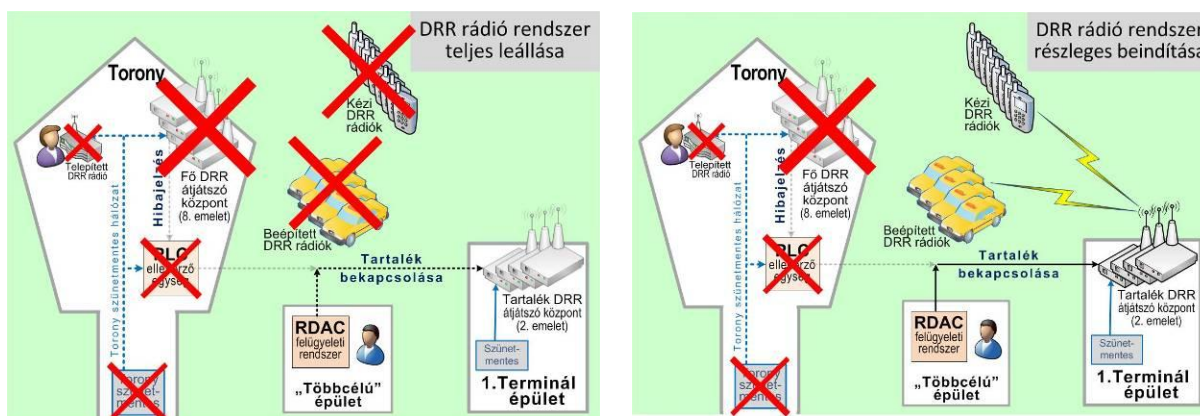
**20-21. ábra** DRR rendszer állapota a torony szünetmentes hálózatának leállása illetve a tartalékkészlet beindítása után

A vizsgált esemény során a torony szünetmentes hálózatának meghibásodásakor nemcsak a DRR fő készletének elektromos táplálása szűnt meg, de a működését vezérlő PLC egysége is, így az nem volt abban a helyzetben, hogy a fő egység leállásáról értesítse az RDAC központi vezérlőt, és automatikusan átkapcsoljon a tartalék átjátszóra. Ennek következtében a DRR rendszer működése csak azt követően indult be ismét, hogy kezelője az RDAC felügyeleti eszközön meggyőződött az automatikus átkapcsolás elmaradásáról, majd manuálisan végrehajtotta a tartalékkészletre történő átállást.

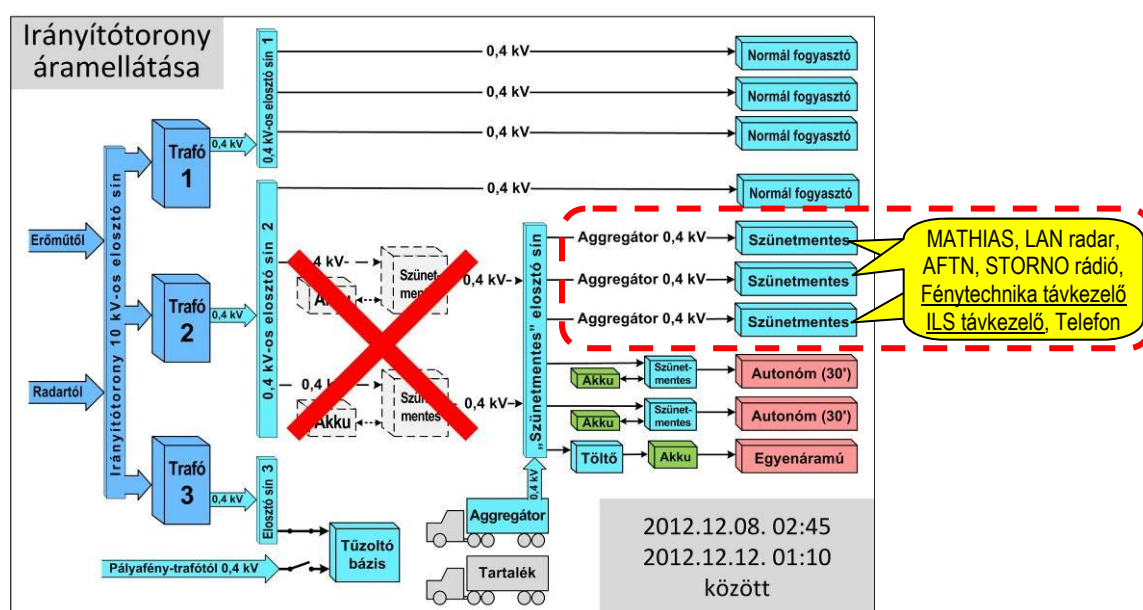
27. ábra Áramellátás a szünetmentes áramforrások ideiglenes pótlása idején

A repülőgépek üzemeltetői számára közzétett NOTAM közleményekben a Vb nem talált arra utaló információt, hogy a repülőtér újranyitását követően az üzemelésben bármilyen korlátozást ténylegesen foganatosítottak volna. Arról sincsen tudomása a Vb-nek, hogy az ILS és pályafény berendezések üzemeltetésében változás történt volna. A megfelelő pályákra a CAT II és CAT III a/b kategóriájú megközelítések mindvégig érvényben voltak.
