KÖZLEKEDÉSBIZTONSÁGI  
SZERVEZET

# ZÁRÓJELENTÉS

**2012-443-5  
VASÚTI BALESET**

**Budapest, Déli pályaudvar  
2012. július 5.  
4320 sz. vonat, tolató egység**

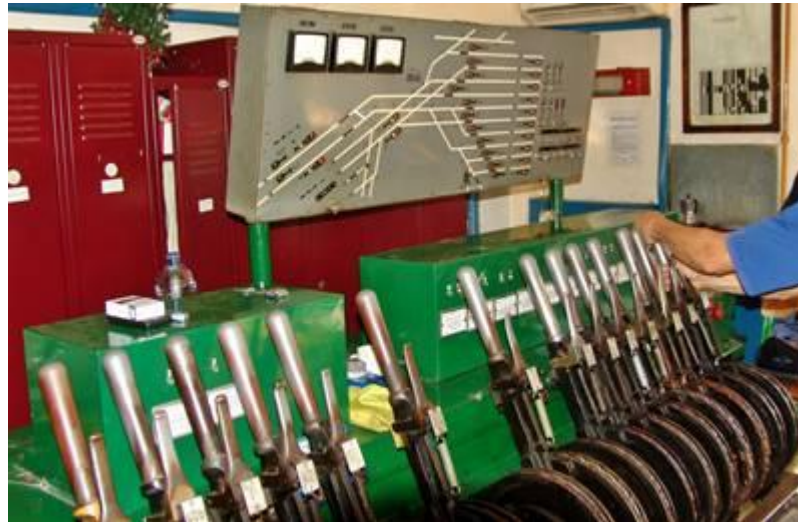
3. ábra: Az SH biztosítóberendezés a szolgálati hely II. sz. ór helyén

Az állomás többszörösen átalakított Siemens-Halske típusú fényjelzős, vonóvezetékes váltó és reteszállítású, mechanikus biztosítóberendezéssel van felszerelve. A szolgálati hely Cs5, Cs6 és Cs7 sz. vágányaiba tengelyszámláló lett beépítve.

Az eseményben érintett vágányok sem jelfeladásra sem pedig foglaltság-érzékelésre nincsenek kiépítve.

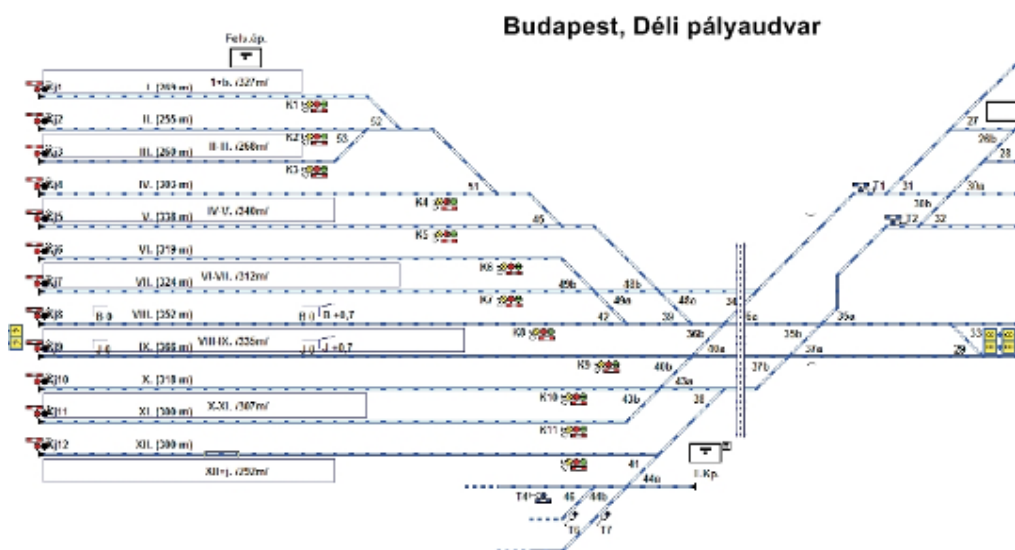
4. ábra: Budapest Déli pályaudvar – torzított helyszínrajz - részlet

A vonatok csarnoki vágányokról történő indítása és érkezése a T1 és T2 sz. vágányokon keresztül történik, amelyek biztosított fényjelzős bejárati és kijárati jelzővel vannak felszerelve.

A 4320 sz. vonat által használt vágányon a vonatok által alkalmazható legnagyobb sebesség 20 km/h.

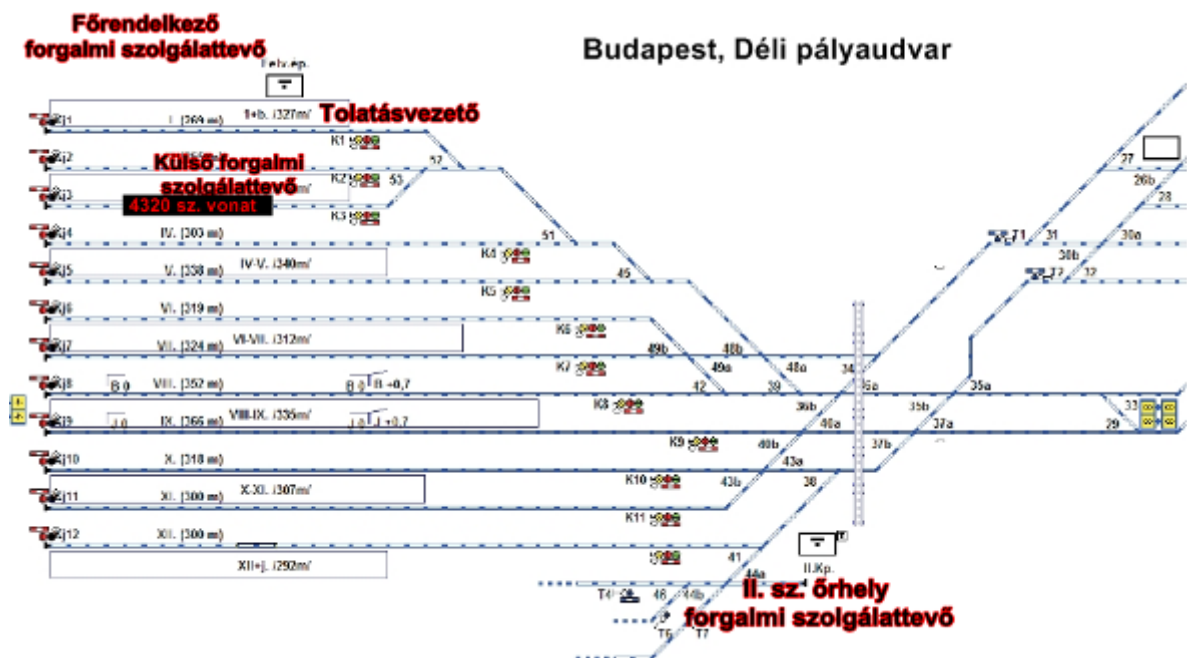
7. ábra: Az érintett személyzet tartózkodási helye az eset idején

A Vb rendelkezésére álló hangfelvételek tanúsága szerint **6 óra 34 perc 35 másodperckor** rendelte el a főrendelkező forgalmi szolgálattevő a 4320 sz. vonat kijáratú vágányútjának beállítását az I.-és II. őrhelyen szolgálatot teljesítő személyzet részére. Ez után néhány másodperccel ért a tolatásvezető a Cs1 sz. vágányon álló kocsisor elejéhez, és kérdezte meg a II. sz. őrhelyen szolgálatot teljesítő forgalmi szolgálattevőtől, hogy mi lesz az „IC-kocsi” sorsa. (**6 óra 34 perc 42 másodperc**).

A II. sz. őrhely forgalmi szolgálattevője közölte a tolatásvezetővel, hogy az a kocsi a 850 sz. vonaté. A párbeszédet hallva a főrendelkező forgalmi szolgálattevő megerősítette a II. sz. őrhely forgalmi szolgálattevőjének szavait, s ezt a tényét ő is közölte rádióan a tolatásvezetővel.

A főrendelkező forgalmi szolgálattevő **6 óra 35 perc 03 másodperckor** érdeklődött a II. sz. őrhely forgalmi szolgálattevőjétől, hogy kivezélhető-e a továbbhaladást engedélyező jelzés a 4320 sz. vonat részére, s azt a választ kapta, hogy: „*Kinyomhatod, nem nyúlunk bele!*”

A tolatásvezető eközben lekapcsolta az IC-kocsit és a tolatómozdonyt a szerelvényről, s **6 óra 36 perc 17 másodperckor** „*A Bobó majd egy kocsival...*” szöveggel engedélyt kért a Cs1 sz. vágányról való mozgásra, de választ nem kapott. A tartalékmozdony a leakasztott egy kocsival a Cs1 sz. vágányon a biztonsági határjelzõn kívül állva maradt.

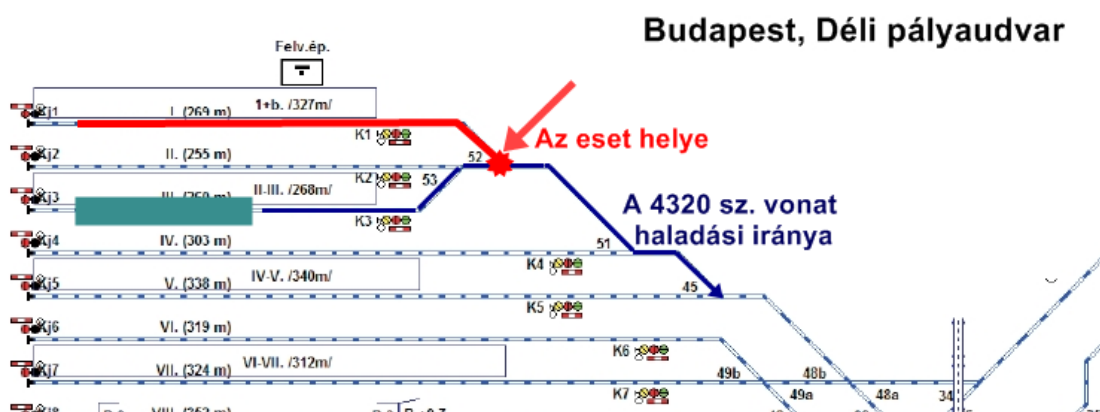
8. ábra: A vonat útja a szolgálati helyen

A tolatásvezető **6 óra 36 perc 59 másodperckor** jelezte rádióan az ütközés tényét.

A 4320 sz. vonat az ütközés után 67 méter megtétele után állt meg.

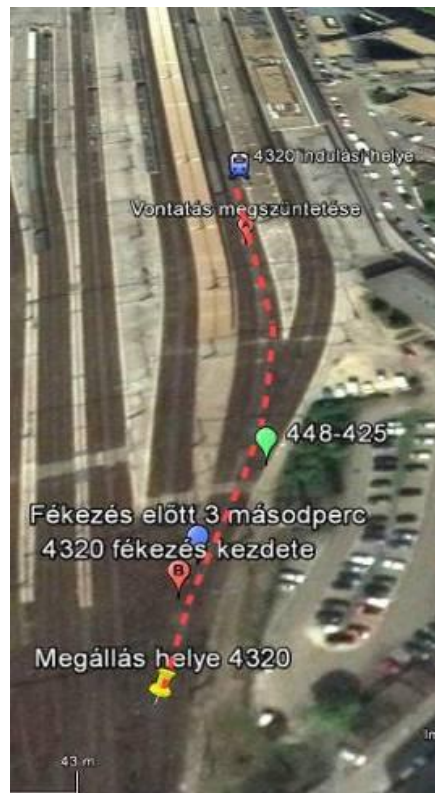
A 4320 sz. vonat mozdonyvezetője az esetet követően arra is hivatkozott, hogy az eset időpontjában a Nap éppen a szemébe sütött, s a peronon is volt egy ember, s őt figyelte a tükörből.

(A Vb az esetet követő helyszíni szemléje során megállapította, hogy az eset időpontjában a Nap a vonat haladási irányára közel merőlegesen, jobbról sütött. A napsütés sem a kijárat jelző szabad képének, sem pedig a biztonsági határjelzón kívül álló tartalékmozdonyok az észlelhetőségét nem korlátozta.)
