**KÖZLEKEDÉSBIZTONSÁGI
SZERVEZET**

ZÁRÓJELENTÉS

**2012-705-5
vasúti baleset**

**Aszód
2012. október 19.**

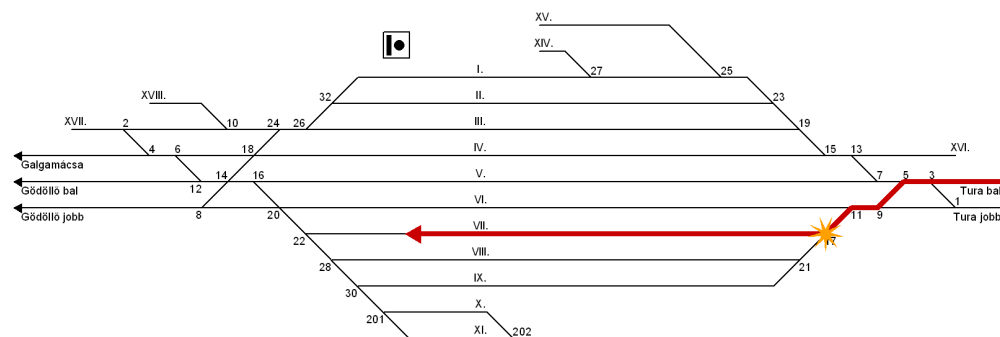
10. ábra: Aszód vágányhálózata és a balesetet szenvedett vonat vágányútja

Az esemény Aszód állomáson történt, ami a Budapest-Miskolc fővonal állomása Gödöllő és Tura között, egyben elágazó állomás Galgamácsán át Vác és Balassagyarmat felé (10. ábra).

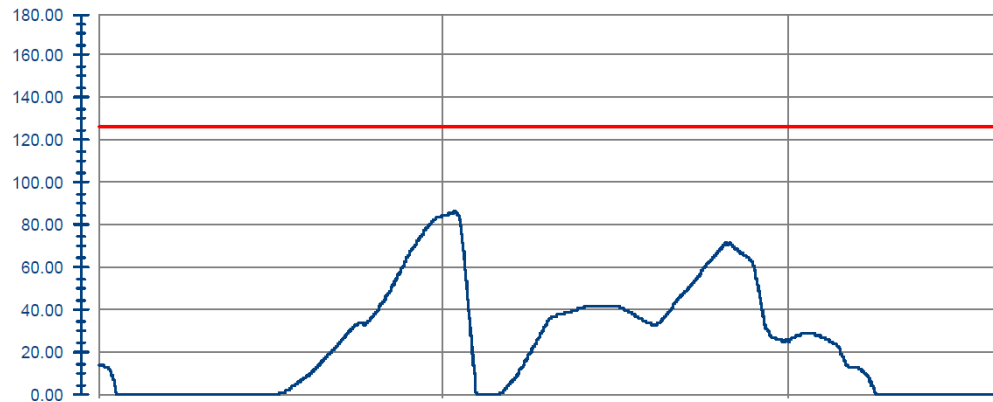
11. ábra: a menetíró regisztrátum időarányos képe 11:04-11:39 között

A vonatot továbbító mozdonyon Mirel adatrögzítő található.

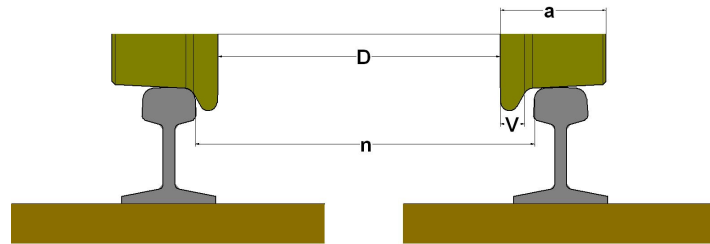
15. ábra: kerék-sín kapcsolat főbb jellemző értékei

Az íves vasúti pályán (kitérő ívében) haladó vasúti jármű szélső esetben úgy halad, hogy a külső íven haladó kerekének nyomkarimája érintkezik a sínnel, a másik nyomkarima távol van a síntől (15. ábra). Ez a kis távolság, a nyomtágasság előírászerű méretek mellett is üzemszerűen létezik, a biztonságos közlekedéshez kifejezetten szükséges is.

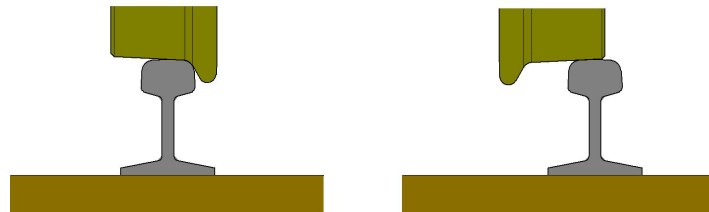
16. ábra: haladás kapcsolat nyombővült pályán

Ha a vasúti pályán nyombővülés van, akkor a belső sínszálnál a nyomkarima és a sín közötti távolság is megnő, illetve ami ez esetben fontosabb, hogy a futófelület külső szélé közelebb kerül a sín belső éléhez (16. ábra).

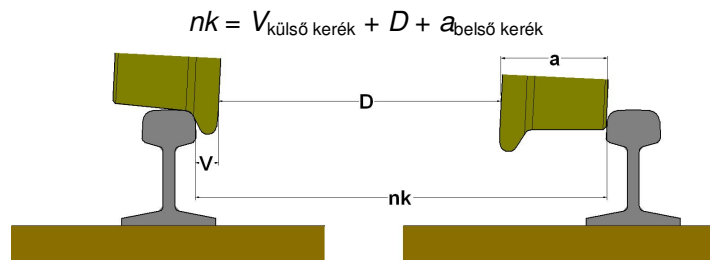
17. ábra: közéesés nyombővült pályán

Ha a nyombővülés még nagyobb, a belső kerék a sínek közé esik (17. ábra). Ebben a helyzetben a jármű méreteiből a nyomkarima vastagság, a keréktáv, és a futófelület szélessége megegyezik a pálya pillanatnyi nyomtávjával. A jármű ezen adatai ezért megadják azt az elvi kritikus nyomtáv méretet, amelynél a jármű közéesve halad:

A valós kritikus nyomtáv méret azonban ennél kevesebb. A sín futófelületének éle lekerekített, a kerék futófelületének szélé lesarkított, ezért a közéesés elindul a fenti elvi kritikus nyomtáv méret alatt is, amikor még fedés mutatkozik a kerék-sín között (18. ábra).

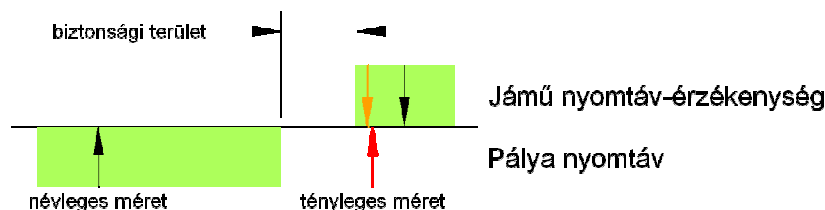
20. ábra: pálya-jármű méretek és tűrésmezők egymásra hatása

A kocsi méreteiből az jelenthető ki, hogy azok az előírásoknak megfeleltek, de a konkrét kerék esetében a megengedett tűréseken belül olyan szélsőértékkel, ami a szokásos műszaki állapothoz képest érzékenyebbé teszi a pályahibákra. Így míg más kocsik a számukra megengedett tűrésmezőt kevésbé kihasználva „elnézően” fogadták a pályahibát, ez a kocsi kisiklott rajta.

A pálya nyomtávjának és a jármű (fentiekben tárgyalt) kritikus nyomtáv méretének névleges értékeihez egy-egy tűrésmező is tartozik (20. ábra, zöld sáv), a tényleges értékek üzem közben ezeken belül lehetnek (szükség szerint korlátozások elrendelése mellett). A két tűrésmező között van egy biztonsági terület annak érdekében, hogy kisiklás a legkedvezőtlenebb esetben se jöjjön létre (amikor mind a pálya, mind a jármű a megengedett szélsőértéken üzemel).
