**KÖZLEKEDÉSBIZTONSÁGI  
SZERVEZET**

# **ZÁRÓJELENTÉS**

**2012-777-5  
VASÚTI BALESET**

**Ebes állomás  
2012. november 18.  
6008 sz. vonat**

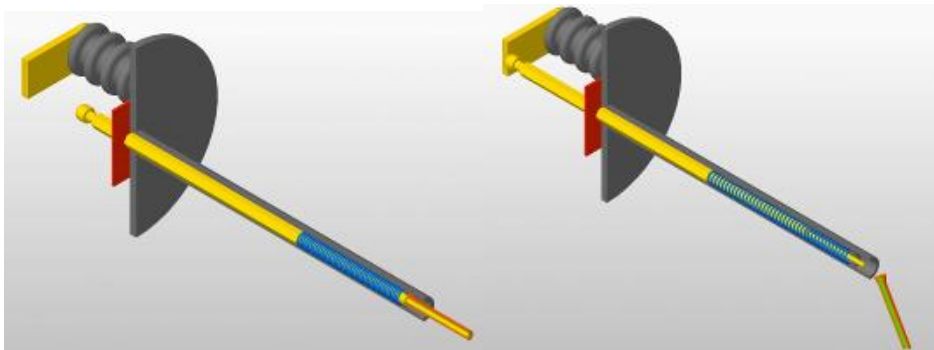
**8. ábra: A biztonsági hőkioldó üzemszerű működése (balra – alapállapot; jobbra – üzemszerű kiolvadás után)**

A tüzeset bekövetkezését követő helyszíni szemle alkalmával, a kocsí fűtési rendszerének megbontása során megállapítást nyert, hogy a hevítőszekrény 2/3-os részének túlmelegedését megakadályozó biztonsági hőkapcsoló nem volt leoldott állapotban, az olvadóbetét a helyén maradt.
