KÖZLEKEDÉSBIZTONSÁGI
SZERVEZET

ZÁRÓJELENTÉS

SÚLYOS VÍZIKÖZLEKEDÉSI BALESET

**SL 2537 számú szárazáru-szállító bárka
08546022**

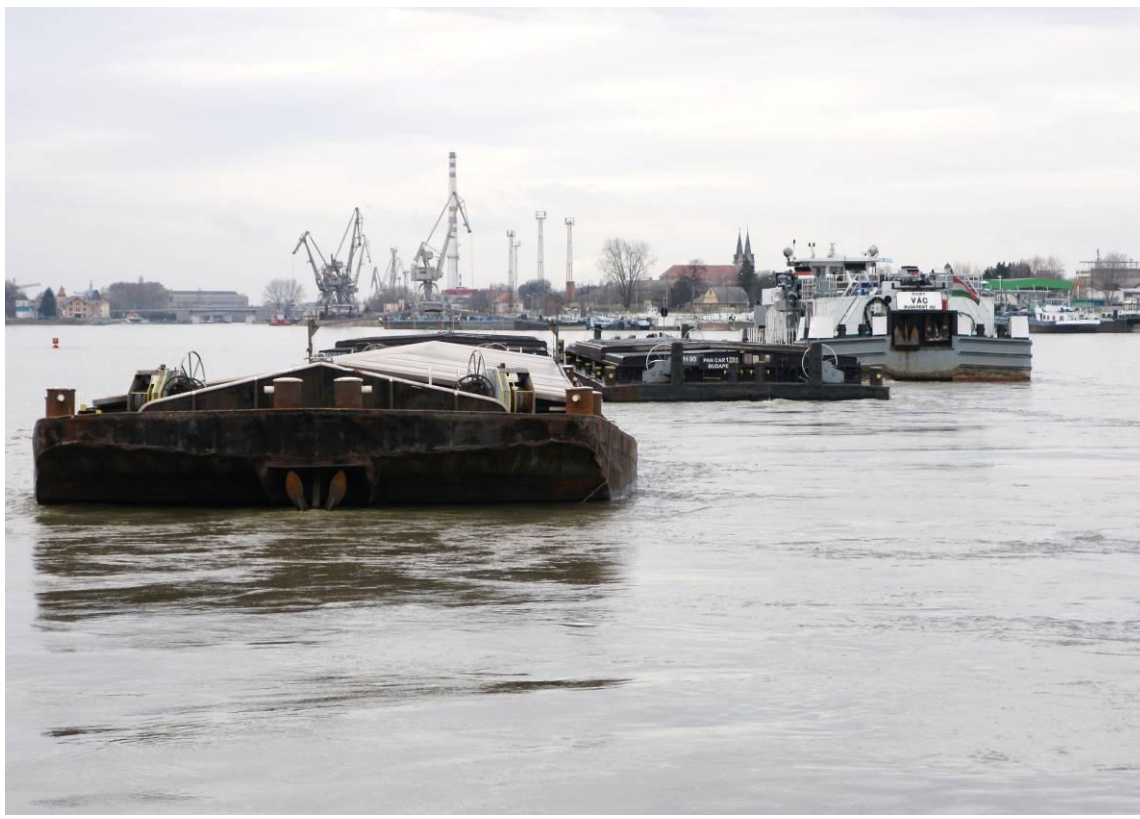
1. sz. ábra: A lehorgonyozott alakzat a hiányzó bárka helyével

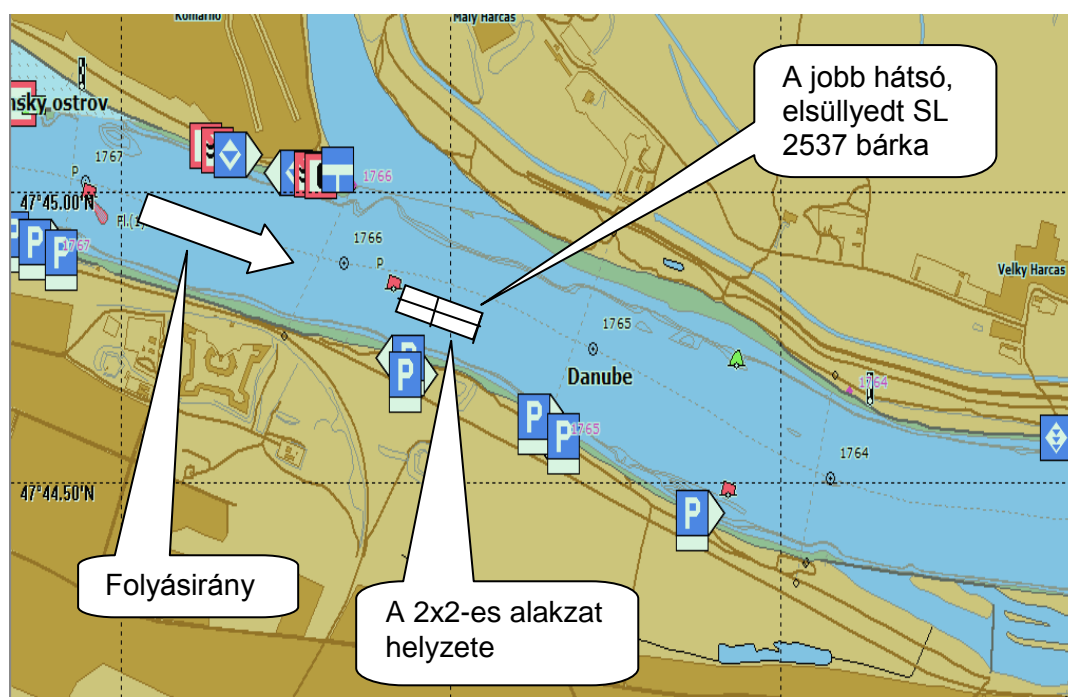
A súlyos víziközlekedési baleset Komárom helysége, a Duna folyó jobb partjánál, az 1765,4 fkm-nél következett be. Itt egy lekötő van, ahol a hajók lehorgonyozva vesztegelnek a vízen.

6. sz. ábra: A süllyedés bekövetkezésének helyszíne

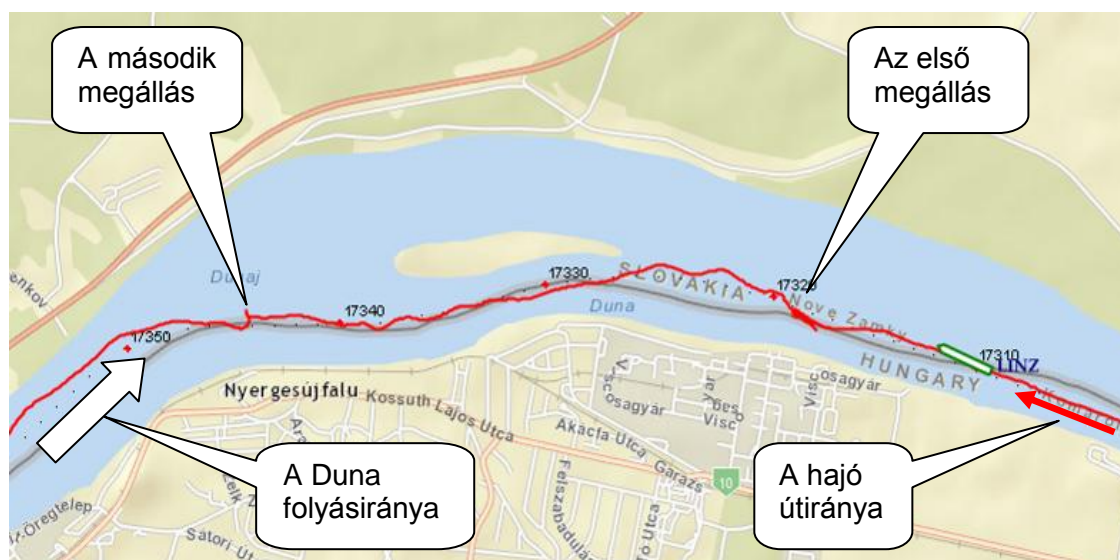
7. sz. ábra: A Linz tolóhajó megállásai Nyergesújfalunál

A tolatmány először a HYDROINFO által jelzett gázló alatt, a nyergesújfalusi sziget alatt állt meg, körülbelül az 1731,8 fkm-nél. A megállás 19 óra 43 perc és 20 óra 01 perc közötti időszakra terjedt ki. Az adatok elemzése során kiderült, hogy a Linz ms. azért állt meg, hogy elengedje a völgymentben közlekedő Dunarea 2 nevű önjáró teherhajót, amellyel 20 óra 00 perckor kerültk el egymást.

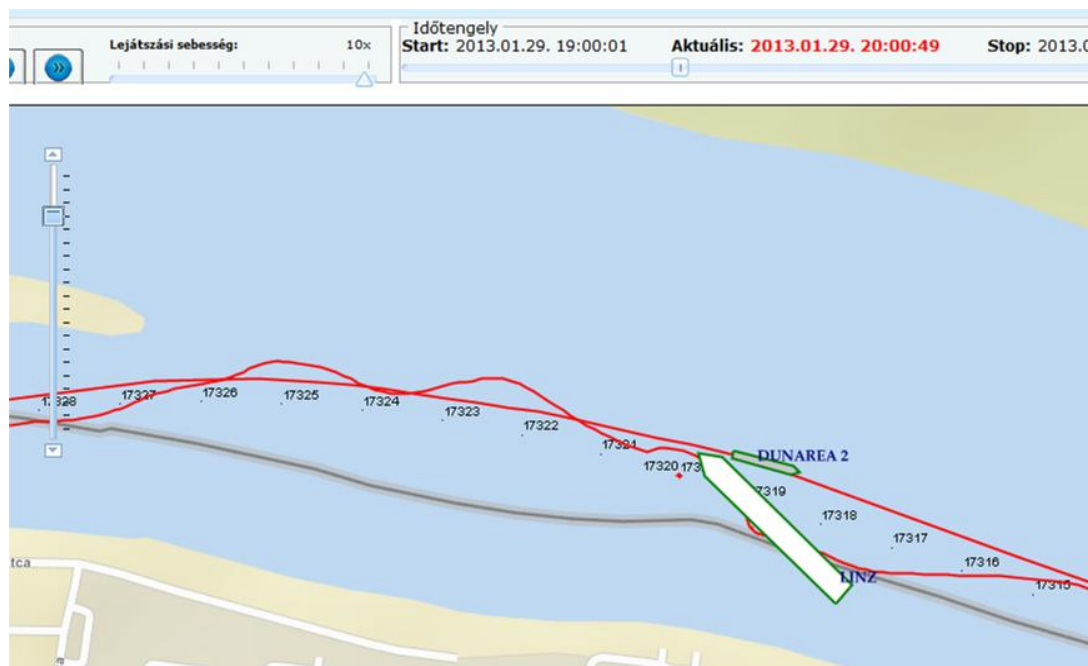
8. sz. ábra: A Linz ms. és a Dunarea 2 ms. találkozója

A Linz ms. útjának további követése folyamán a Vb azt tapasztalta, hogy a hajó a nyergesújfalusi gázlóban 20 óra 48 perc és 21 óra 03 perc között jobb felé eltért a szükséges menetiránytól, megállt, illetve jelentősen lecsökkent a sebessége.
