**KÖZLEKEDÉSBIZTONSÁGI
SZERVEZET**

ZÁRÓJELENTÉS

**2013-0141-5
vasúti baleset**

41-es viszonylatú villamos

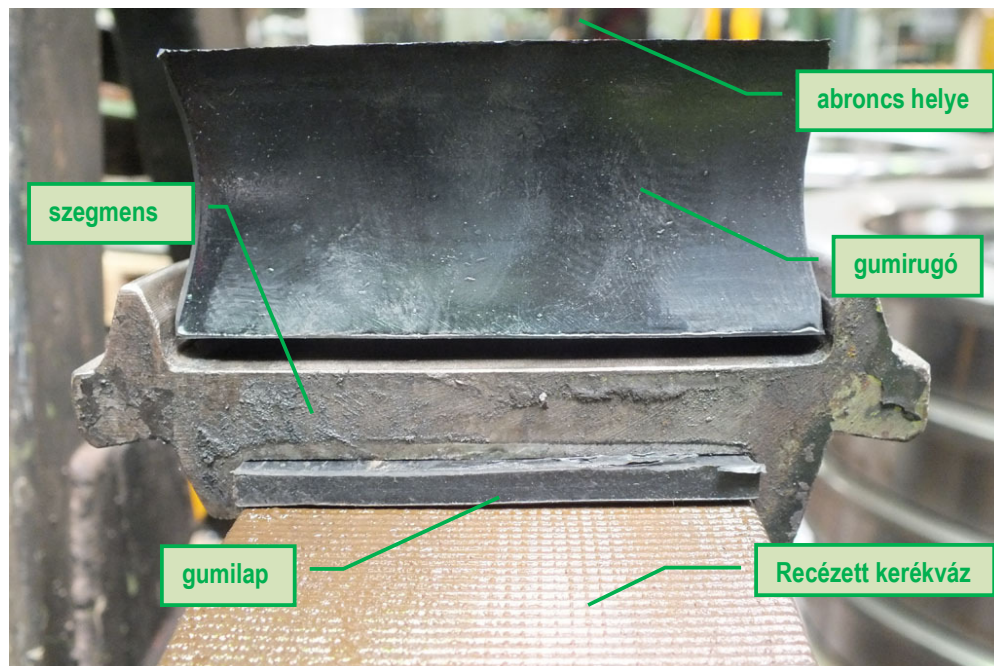
4. ábra: a gumirugózást biztosító elemek beépítése (illusztráció céljából összeállított alkatrészek)

A jármű kerekei gumirugózással szereltek: a kerékváz és az abroncs között gumielemelek is vannak beépítve (4. ábra, 5. ábra, 6. ábra).
