**KÖZLEKEDÉSBIZTONSÁGI
SZERVEZET**

ZÁRÓJELENTÉS

**2013-458-5
vasúti baleset**

**Devecser
2013. június 19.**

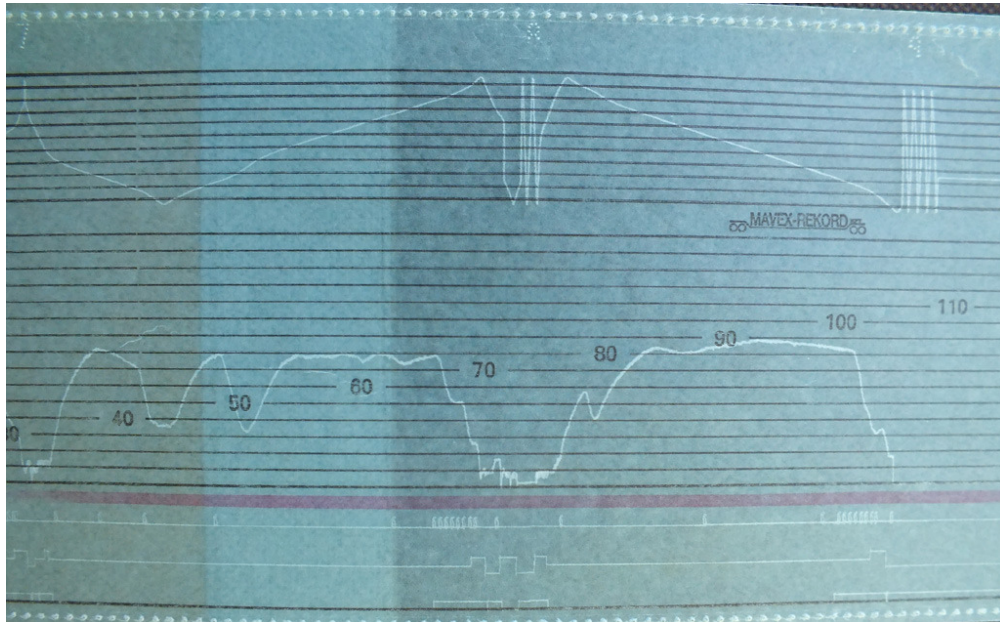
11. ábra: a menetíró regisztrátum képe

A vonatot továbbító mozdonyon Teloc RT9 adatrögzítő található. A sebességmérő és a benne lévő szalag egyaránt 150 km/h méréshatárú. A menetíró regisztrátum képét a 11. ábra mutatja.

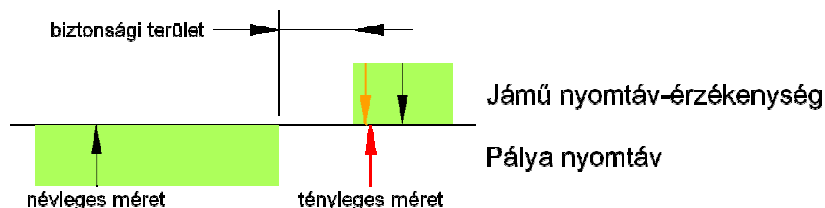
17. ábra: pálya-jármű méretek és tűrésmezők egymásra hatása

A kocsi kerékméreteiből az jelenthető ki, hogy azok az előírásoknak megfeleltek, de a konkrét kerék esetében a megengedett tűréseken belül olyan szélsőértékkel, ami a szokásos műszaki állapothoz képest érzékenyebbé teszi a pályahibákra. Így míg más kocsik a számukra megengedett tűrésmezőt kevéssé kihasználva „elnézően” fogadták a pályahibát, ez a kocsi kisiklott rajta.

A pálya nyomtávjának és a jármű (fentiekben tárgyalt) kritikus nyomtáv méretének névleges értékeihez egy-egy tűrésmező is tartozik (17. ábra, zöld sáv), a tényleges értékek üzem közben ezeken belül lehetnek (szükség szerint korlátozások elrendelése mellett). A két tűrésmező között van egy biztonsági terület annak érdekében, hogy kisiklás a legkedvezőtlenebb esetben se jöjjön létre (amikor mind a pálya, mind a jármű a megengedett szélsőértéken üzemel).
