**KÖZLEKEDÉSBIZTONSÁGI
SZERVEZET**

ZÁRÓJELENTÉS

**2013-1118-5
vasúti baleset**

**Győr-Öttevény
2013. december 23.**

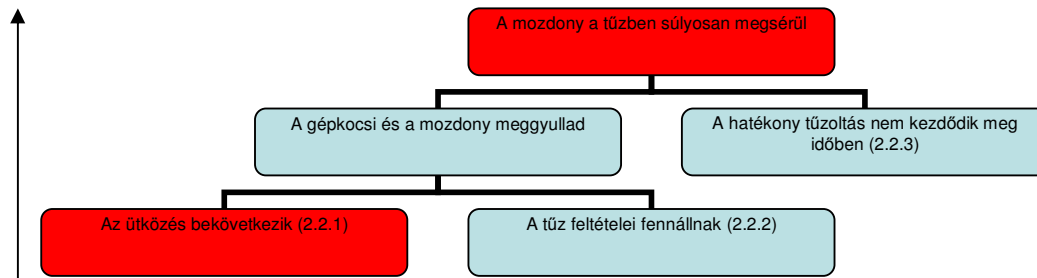
8. ábra: a balesethez vezető körülmények

A fenti folyamatban a balesethez és annak súlyos következményeihez az esemény-részletek a 8. ábra szerint vezetnek el; kiemelve a két tárgyalt eseményt:

- történt egy baleset vasúti átjáróban, és
- tűz keletkezett a gördülő állományban.

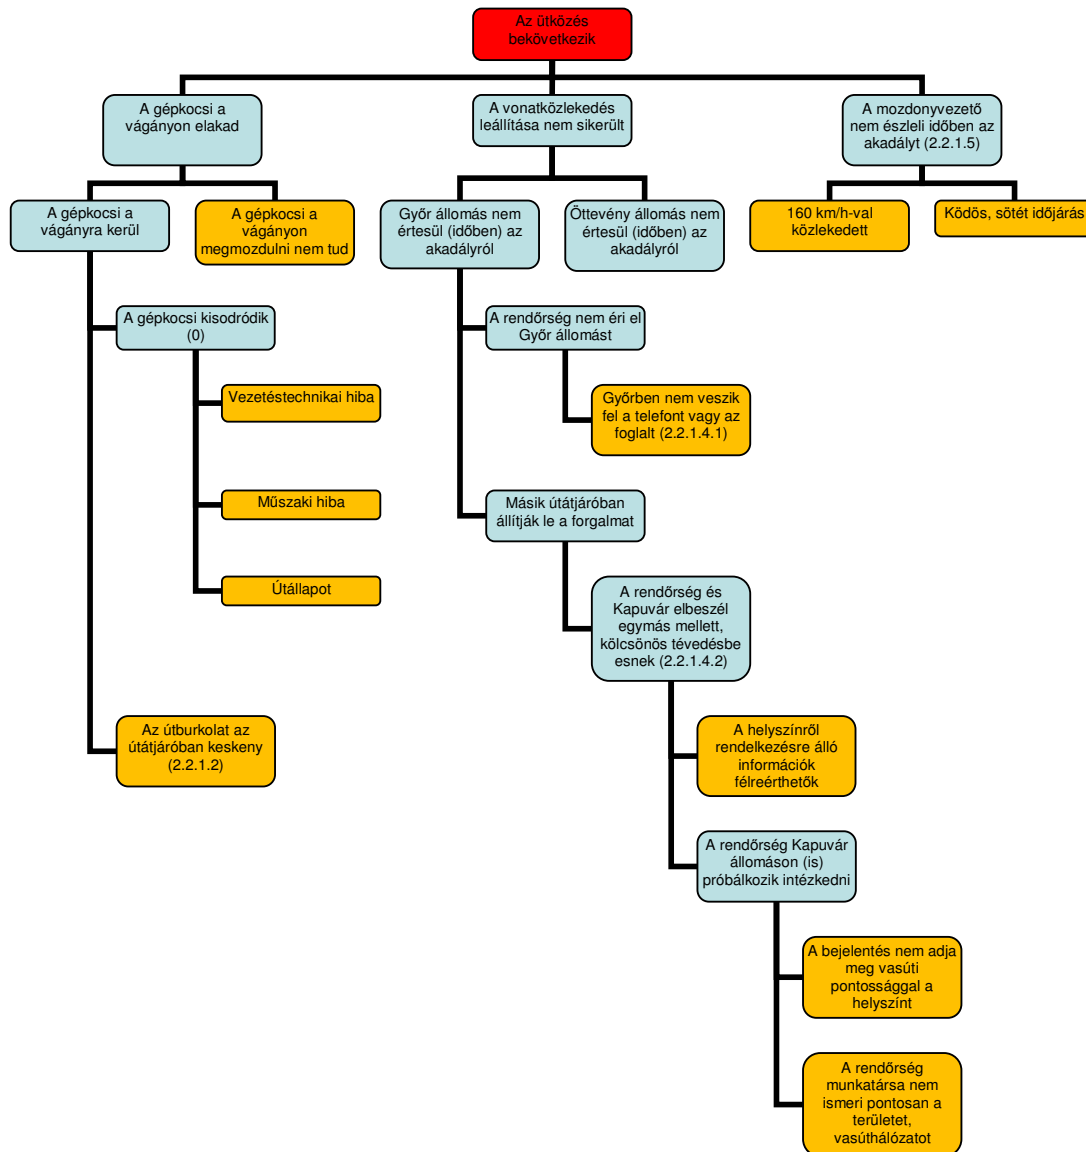
9. ábra: az ütközés bekövetkezésének háttere

Az ütközés bekövetkezésének hátterét részletesebben kibontva mutatja be a 9. ábra.
