# ZÁRÓJELENTÉS

2013-113-4

légiközlekedési baleset

Cessna C-182

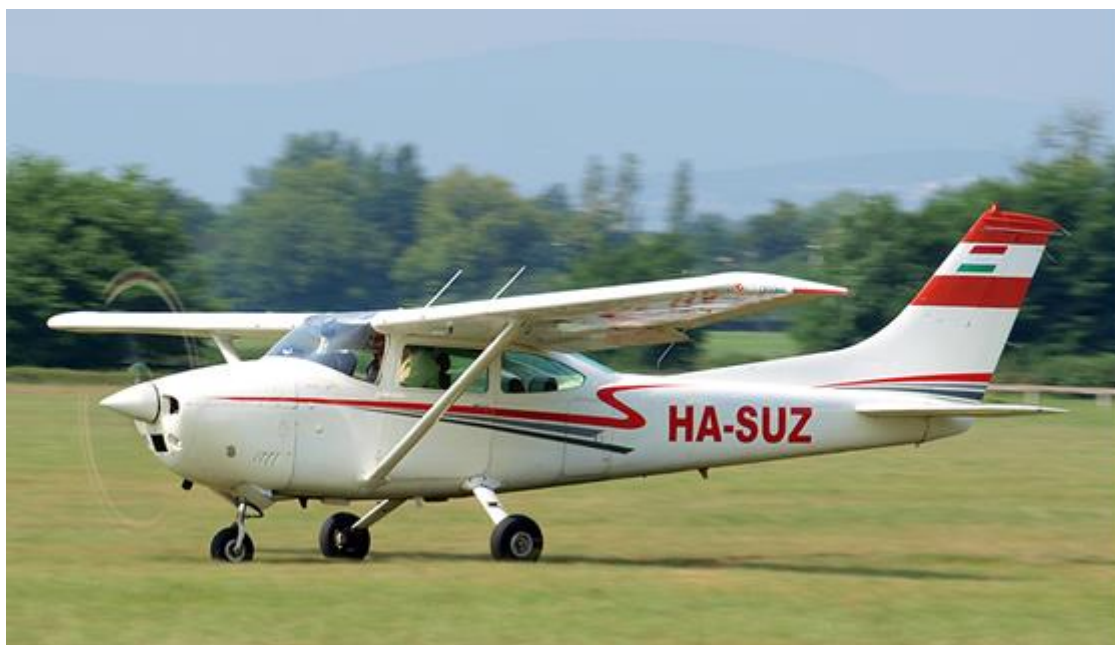
| Az eseményben érintett légijármű sérülésének mértéke: | | javíthatatlanul megrongálódott |

1. ábra: A balesetet szenvedett légijármű (korábbi felvétel)
