KÖZLEKEDÉSBIZTONSÁGI  
SZERVEZET

**ZÁRÓJELENTÉS**  
**2013-126-4P**  
**LÉGIKÖZLEKEDÉSI BALESET**  
**Hármashatárhegy**  
**2013. május 20.**  
**Góbé R-26 SU**  
**HA-5548**

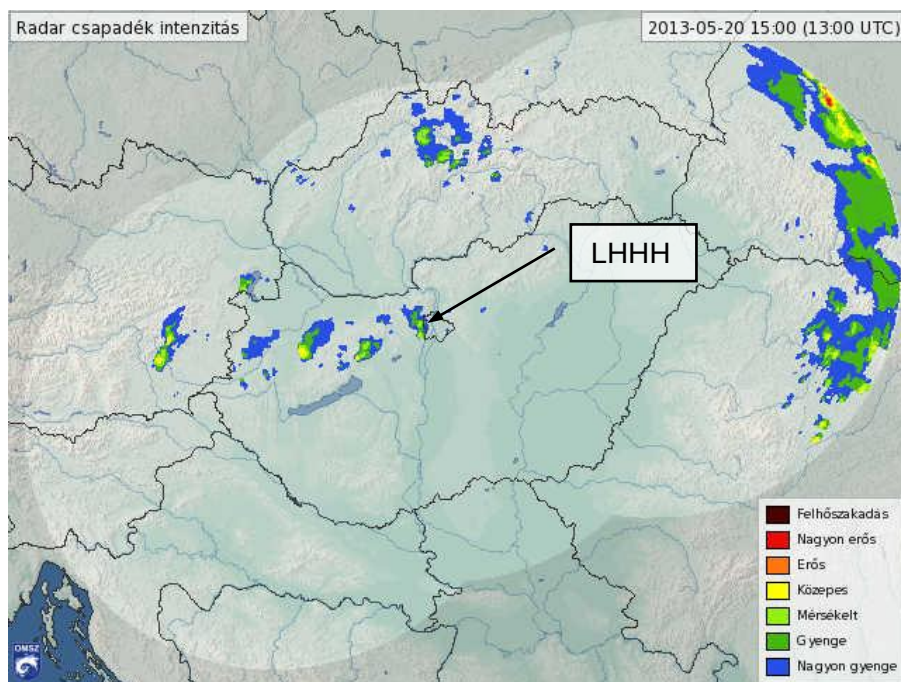
**4. ábra** Az esemény időpontjában készült országos radarkép

Meteorológus szakértő véleménye szerint a baleset idején egy légörvény D-i szélén, nyugtalan légállapot hatására kisméretű, de heves gomolyfelhő-tornyosulások képződtek (**4. ábra**), gyors DNy- ÉK-i irányú haladással, futó záporokkal.

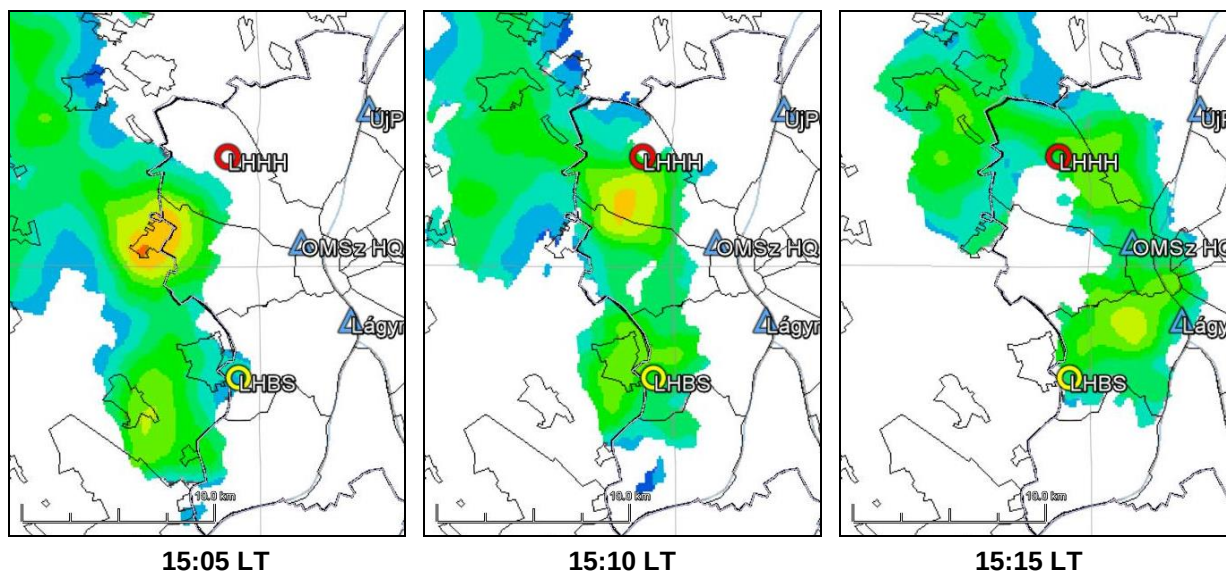
5. ábra Részletes radarkép az érintett területről

A térképre ráfeszített időjárási radarképeken jól látható (**5. ábra**), hogy a baleset idején, annak helyszín felé haladva esett szét egy ilyen felhőtömb (az LHHH-tól eleinte DNy-ra levő, narancsos színű folt kizöldül és szétterül); ami a korábban felszívott nagymennyiségű levegő visszazúdulásával, és így nemcsak záporral, hanem szélkifúvással is járhatott.

Megfigyelve továbbá, hogy a budaörsi felhőtömb gyengébb volt, mint a határhegyi (a radarképeken alig sárga), ebből feltételezhető, hogy a fenti számértékek a hely-

színre nézve alsó becslésnek vehetők – tehát a balesetnél legalább ekkora, azaz az alapáramlásnál kétszer erősebb, élénk széllokés jelentkezhetett.

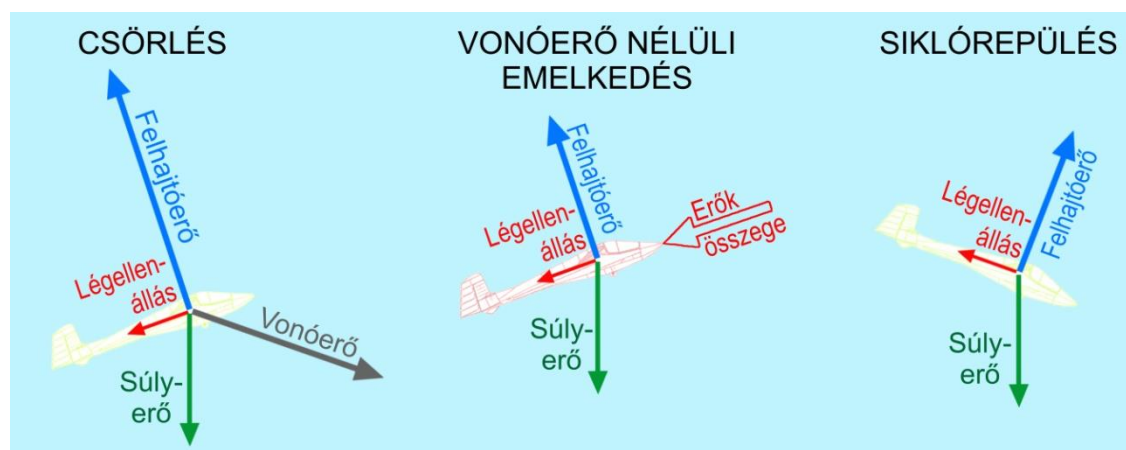
A vonóerő csörlés közben megszűnhet, illetve drasztikusan lecsökkenhet akár a kötél elszakadása, akár a csörlőberendezés teljesítményének lecsökkenése, akár egyéb ok miatt. A vonóerő csörlés közbeni váratlan megszűnése/lecsökkenése többszörösen kritikus repülési helyzet, különösen, ha kis magasságban következik be. Mivel csörléskor a vitorlázógép emelkedésben van, ám önálló erőforrással nem rendelkezik, a vonóerő megszűnése a repülés azonnal megkezdődő intenzív lassulását idézi elő. Beavatkozás nélkül a sebesség csökkenésével rövidesen bekövetkezhet a szárnyak átesése, amikor az örvénylővé váló áramlás hatására drasztikusan leromlanak a gép repülési tulajdonságai, légellenállása megnő, miközben a felhajtóerő lecsökken.

**8. ábra** Vitorlázó repülőgépre ható külső erők különböző repülési helyzetekben. Csörlés és siklórepülés során a gépre ható külső erők egyensúlyban vannak.

Az átesett repülőgép egyidejűleg veszélyesen veszítheti magasságát és sebességét. Az áteséses állapot megelőzésének elsődleges eszköze a sebesség veszélyes lecsökkenésének elkerülése. A kialakult átesés megszüntetéséhez pedig a sebességet a kritikus érték fölé kell növelni a veszélyes örvénylések megszüntetéséhez. Az önálló erőforrás nélkül repülő vitorlázógépeknél a repülési sebesség megtartásának illetve növelésének eszköze a megfelelő lejtésű siklórepülés. Azonban a siklórepülés során a gép számottevő magasságot veszít, ezért végrehajtásának akadálya lehet, ha nem áll rendelkezésre elegendő magasság. Erre tekintettel a csörlés első, kis magasságú szakaszát fokozott figyelemmel és óvatossággal kell végrehajtani.
