# ZÁRÓJELENTÉS

2013-333-4

légiközlekedési baleset

CFM Shadow BD

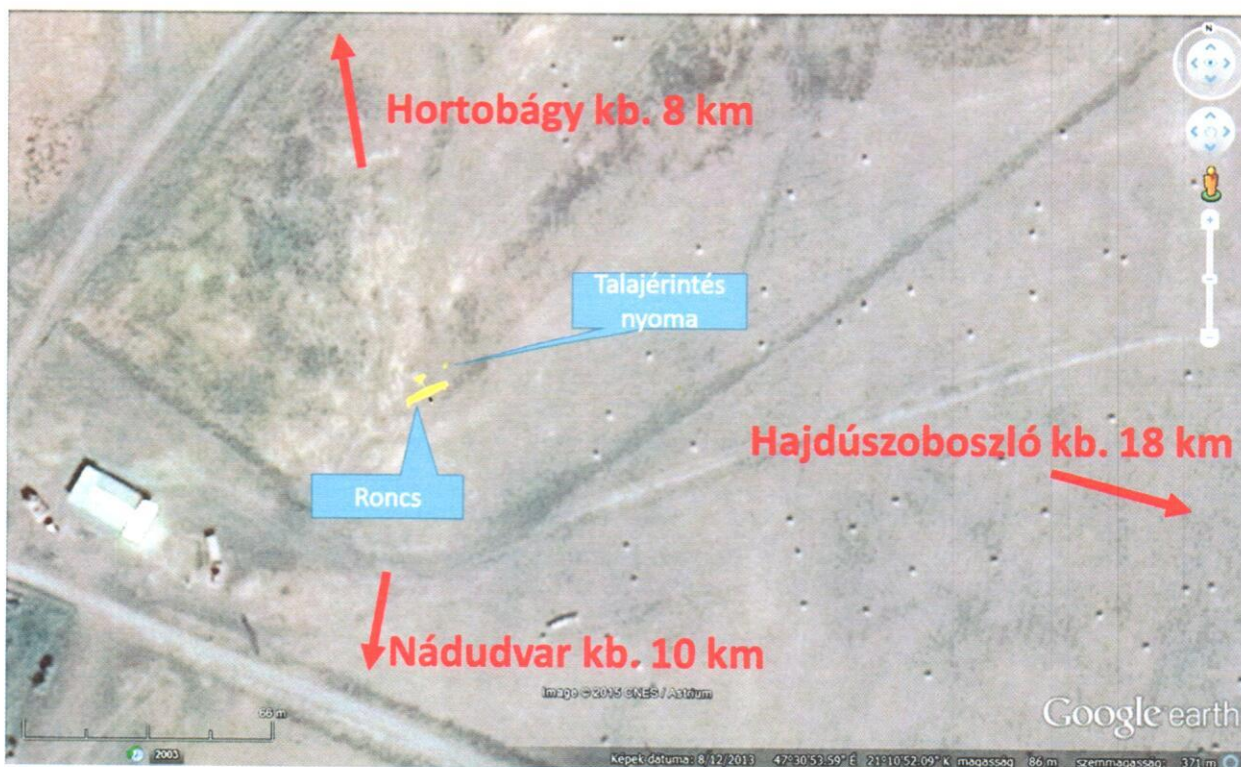
A becsapódás talajjal bezárt szöge és sebessége olyan mértékű volt, aminek következtében a légi jármű, roncsolódása közben a tüzelőanyag tartálya felhasadt. A fedélzeten található maradék tüzelőanyag szétfröccsent és a magas hőmérsékletű alkatrészekkel érintkezve azonnal meggyulladt. A pilóta az esemény során életét veszítette. A légi jármű az intenzív tűz következtében megsemmisült.

1. ábra: A baleset helyszíne
