KÖZLEKEDÉSBIZTONSÁGI  
SZERVEZET

# **ZÁRÓJELENTÉS**

## **2013-367-5**

### **VASÚTI BALESET**

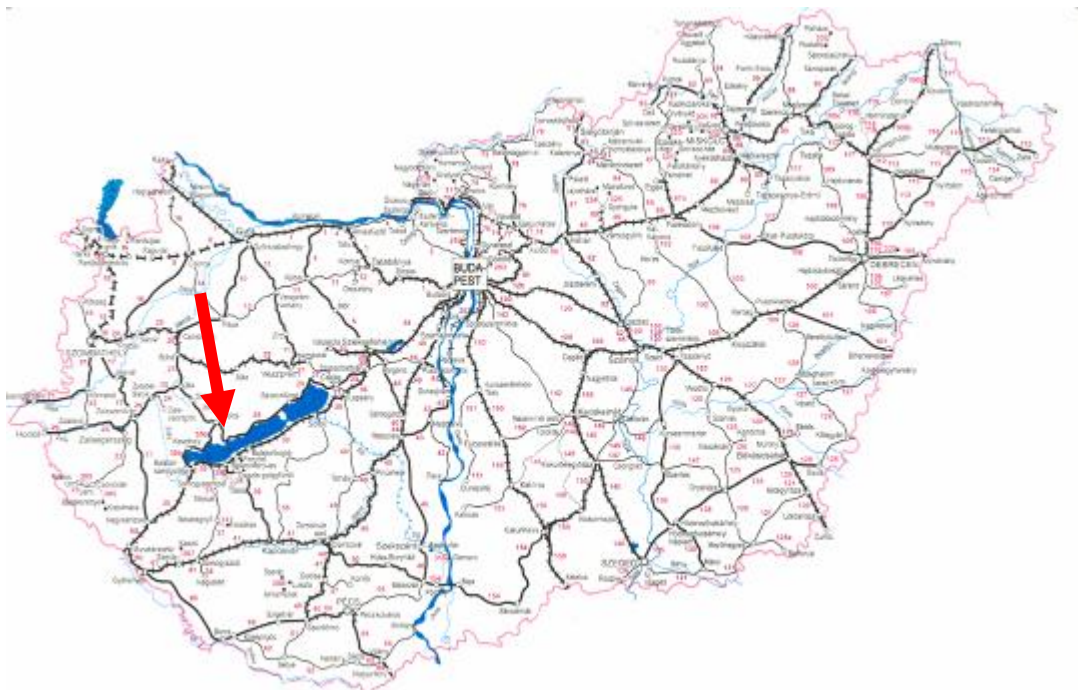
1. ábra: Az eset helye

Badacsontomaj és Révfülp állomások között 2013. május 13-án 18 óra 7 perckor a 9711 sz. vonat az AS981 jelű fényzorompóval biztosított közút-vasút szintbeni keresztezésben kerékpárost gázolt, aki a helyszínen életét veszítette.
