**KÖZLEKEDÉSBIZTONSÁGI
SZERVEZET**

ZÁRÓJELENTÉS

**2013-667-5
vasúti baleset**

**Rátka
2013. augusztus 15.**

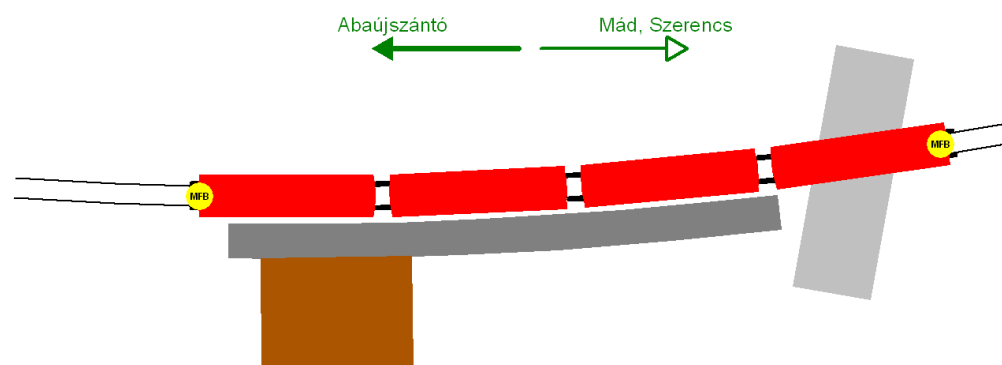
Rátkán a vonat úgy állt meg, hogy az utolsó motorkocsi a megállóhely előtti útátjárón állt meg, a szerelvény első ajtaja pedig már túl volt a peronon.

Az elmondásokon túl alátámasztja ezt a peron hossza (rövidsége) és a motorkocsik MFB-je által szolgáltatott földrajzi koordináták.

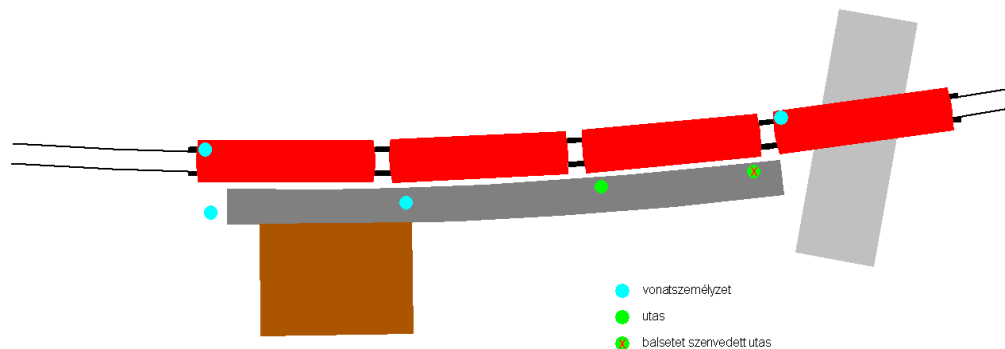
Az utasok közül a későbbi sérült a harmadik egység második ajtaján szállt le, a tanú ugyanazon egység első ajtaján.

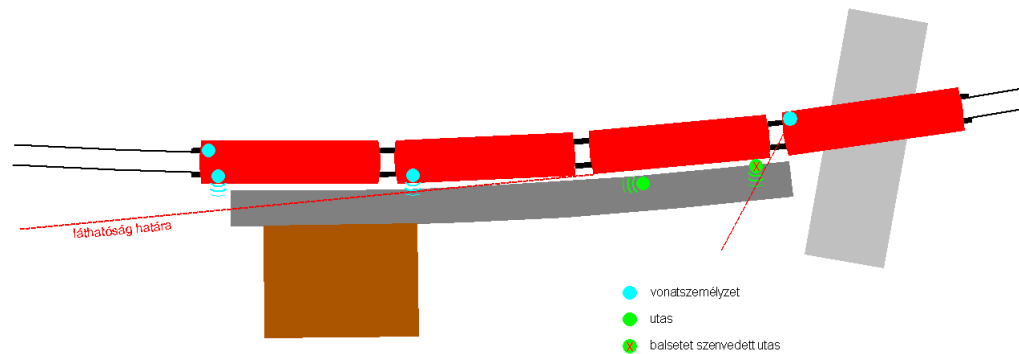
A két vonatkísérő az indításra való felhatalmazás végzése közben visszaszállt a vonatra ugyanott, ahol leszálltak. A tanú a későbbi sérült utas felé tartott udvariassági segítségnyújtási szándékkal (ekkor még a leszálláshoz, nem számítva balesetre).

A jegyvizsgáló a leszálláskor csak botot és egy kistáskát látott a hölgnél, a vonatszemélyzet többi ezirányú emlékekkel rendelkező tagja a sérült ellátása idején két csomagra emlékezett. Ezek az állítások akkor nincsenek ellentmondásban, ha a vonat indulása előtt a hiányzó csomagok még a vonaton voltak, azaz a hölgy valóban visszanyúlt a csomagjáiért.

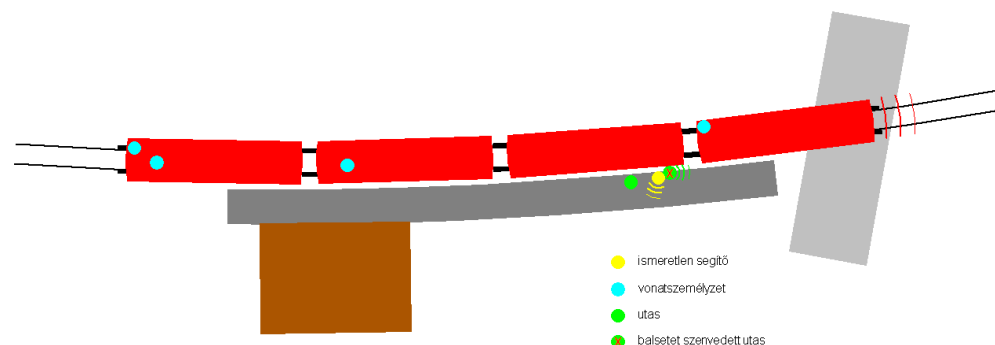
A mozdonyvezető zárta az ajtókat és a vonattal elindult.

Erre a sérült nem emlékszik, a vonatszemélyzet nem látta, a tanú annyit látott, hogy egy fiatalember a vonat megindulásakor odaugrik. A Vb ezért csak feltételezi az írtakat.

Az ajtó élének gumielemei közül azonban az odazárt kar nagyobb erővel akár ki is húzható.

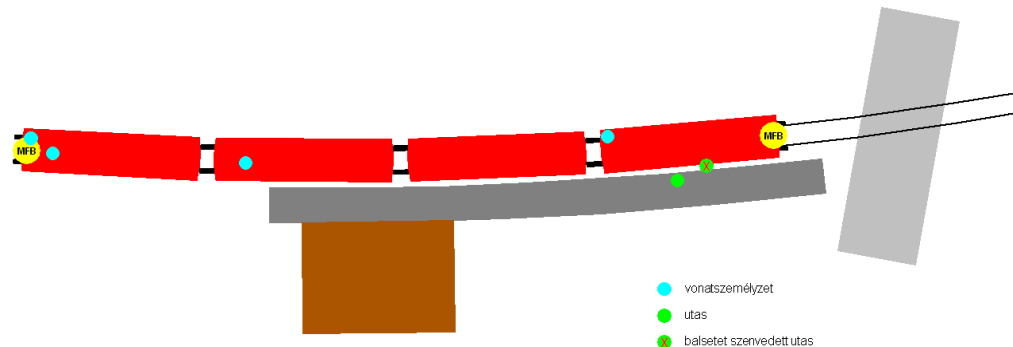
A második mozdonyvezető a peronról hangzó kiáltás nyomán megállította a vonatot. A hölgy elesett, a peron és a sínszál között feküdt. Ezt követően

Mindezekben az elmondások egybehangzóak, illetve nem ellentmondóak. Alátámasztják a megállás módját, helyét az MFB által rögzített adatok is.

Az egyik elmondás szerint a vonat vége még az útátjárón állt meg, azt kb. félig zárta le – de ez a fenti, adatrögzítővel is alátámasztott adatokkal ellentmondásban van (az eltérés kb. 6-8 m).
