KÖZLEKEDÉSBIZTONSÁGI
SZERVEZET

ZÁRÓJELENTÉS

**2013-0887-5, 2013-0924-5, 2013-0926-5
VASÚTI BALESET**

**Budapest (M1), Vörösmarty tér
2013. október 17., 2013 október 30., 2013 október 31.**

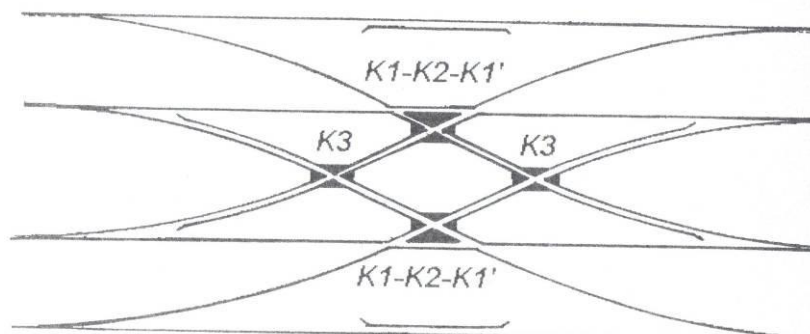
4. ábra: A Vörösmarty téri kettős vágánykapcsolat

Vörösmarty tér váltókeretében speciális, 48_{XIX} típusú, 50/25 m ívsugarú kitérőkből és speciális keresztezésből összeállított kettős vágánykapcsolat található. A váltókon az engedélyezett sebesség minden irányban 10 km/h.

A igen kis sugarú kitérők alkalmazása azért szükséges, mert az alagút vége, és a vágánykapcsolat közé olyan hosszúságú vágányokra van szükség – zavarfeloldási okok, pl. hibás vonat kitolása miatt –, melyekre 2-2 motorkocsi elfér. A jelenlegi alagútkialakítás és a motorkocsik hossza következtében ez csak a váltókeret hosszának minimalizálásával volt elérhető. Az így kialakított váltókeretben nem építettek ki sínkenő berendezést.
