**KÖZLEKEDÉSBIZTONSÁGI
SZERVEZET**

ZÁRÓJELENTÉS

**2013-938-5
VASÚTI BALESET**

**Hatvan állomás
2013. november 4.
65822-1 sz. vonat**

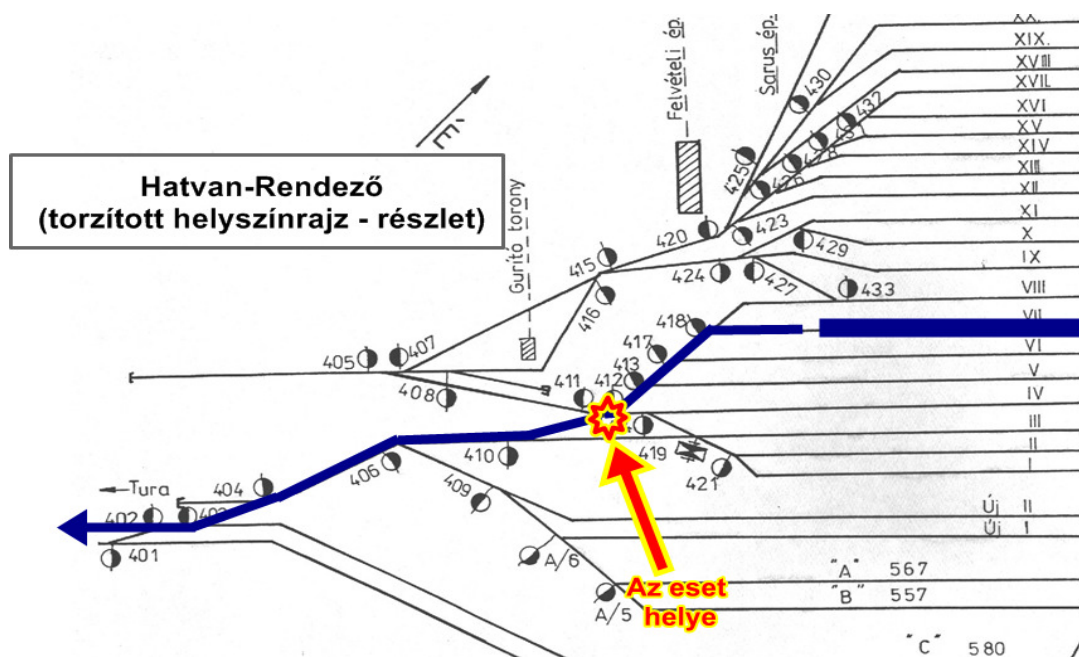
3. ábra: Hatván állomás torzított helyszínrajz (részlet)

A VII. sz. vágányról való kihaladás során a vonat több kocsija a vágányútban fekvő 412 sz. és a 411 sz. váltók között kisiklott úgy, hogy a siklott járműveket a 411. sz. váltó a geometriájánál fogva a vágányra visszavezette.
