**KÖZLEKEDÉSBIZTONSÁGI
SZERVEZET**

ZÁRÓJELENTÉS

**2013-958-5
VASÚTI BALESET**

**Mezőkövesd felső megállóhely
2013. november 10.
47221 sz. vonat**

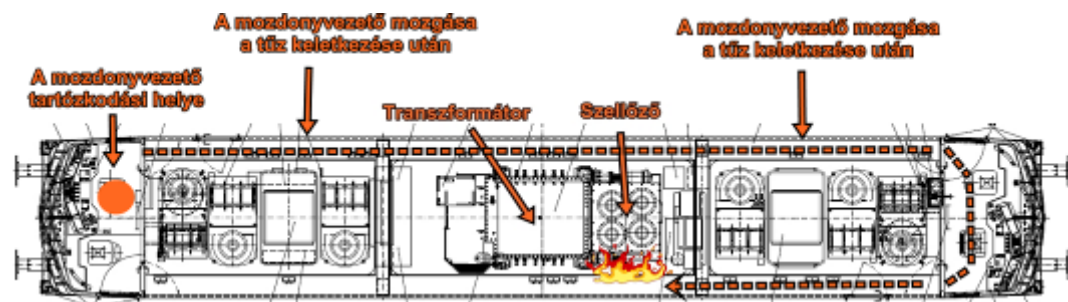
9. ábra: A mozdonyvezető mozgása

Megállás után a mozdonyvezető a menetirányt tekintve jobb oldali folyosón a géptérbe érve erős, maró, szúrós szagot érzett. Beljebb érve fokozatosan erősödő füstöt is észlelt. A 2-es vezetőálláson keresztül a bal oldali folyosóra lépve látta, hogy a simító-fojtó tekercs mellett levő vezetékek közül tűz tör elő.
