KÖZLEKEDÉSBIZTONSÁGI
SZERVEZET

ZÁRÓJELENTÉS

2014-009-4P

LÉGIKÖZLEKEDÉSI BALESET

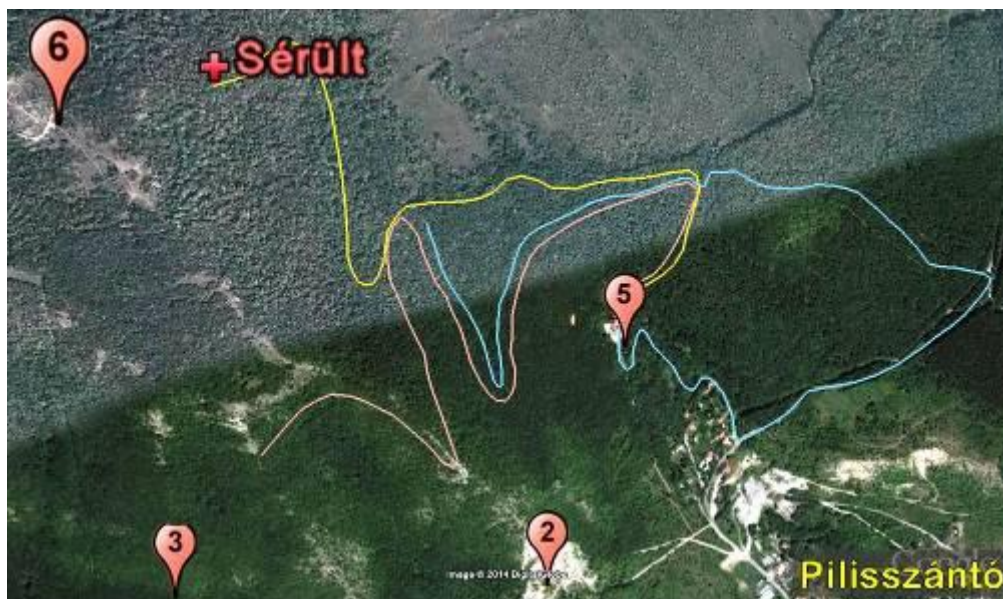
9. ábra A kutatást végző csoportok útvonala (az 5. ábra jelöléseivel)

Az Orosdy-kastélytól a tűzoltókból és rendőrökből álló mentési csoportok a helyi erdész támogatásával kezdték meg a kutatást. A járművek rövid időn belül elakadtak a hegyoldalban a leromlott állapotban lévő keskeny úton, így a csoportok gyalogszerrel folytatták a kutatást, ami a rendkívül kedvezőtlen időjárási és terepviszonyok, valamint a hiányos és pontatlan információk következtében a riasztástól számított 89. percben vezetett eredményre. A 9. ábrán sárga nyomvonalon mozgó csoport összekiabálás segítségével találta meg a sérültet. A Pomáz ÖT állományaiba tartozó kárhelyparancsnok ekkor ismerte meg a sérült helyét. A sérült

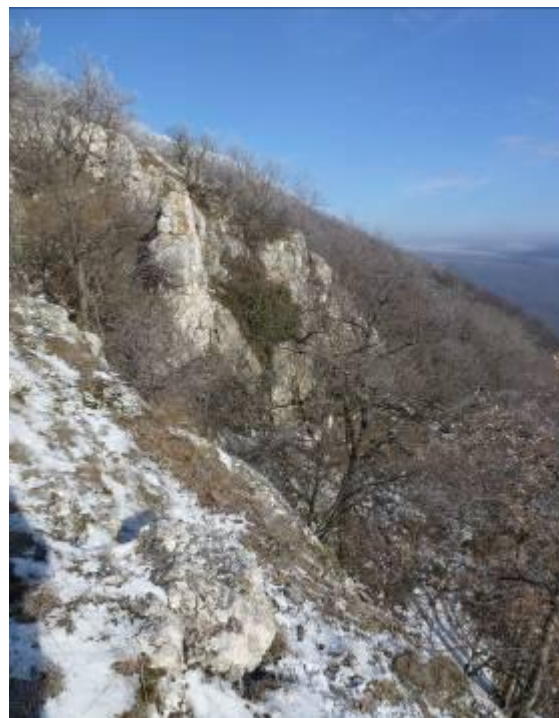
15. ábra Nappali megvilágításban a hegyoldal, ahol a kutatás és mentés sötétben zajlott

A Vb feltételezi, hogy amennyiben a megfelelő helyismerettel rendelkező Pomáz ÖT a riasztással egy időben vagy azt kevéssel követően hozzájuthatott volna a jelző által az irányító központok rendelkezésére bocsátott helyinformációkhoz, akkor elmaradhatott volna a nehéz terepen végzett gyalogos kutatás, és a járműveket is egyenesen a hegytetőre irányíthatták volna, megfelelő mennyiségű kötéllel ellátva a teljes kötélpálya kiépítéséhez. Ebben az esetben a hegyi mentések végrehajtásában járatos, és arra megfelelően felszerelt speciális mentőegység riasztását is jóval hamarabb elrendelheték volna. Kedvező esetben a teljes mentési tevékenység jelentős része még világosban, és a látási viszonyok kedvezőtlenebbre fordulása előtt végrehajtható lett volna.

Mindent egybevetve optimális információáramlás esetén a bejelentéstől a sérült ellátásáig eltelt idő lényegesen csökkenhetett volna. A szokatlanul enyhe időjárásnak, a sérült rendkívül jó fizikai és pszichikai állapotának valamint a sérülés jellegének köszönhetően a szakszerű orvosi ellátáshoz jutás hosszas késlekedése ebben a konkrét esetben nem járt súlyosabb következményekkel.
