KÖZLEKEDÉSBIZTONSÁGI  
SZERVEZET

# **ZÁRÓJELENTÉS**

**2014-186-5  
VASÚTI BALESET**

**Hatvan  
2014. február 23.  
90556 sz. vonat**

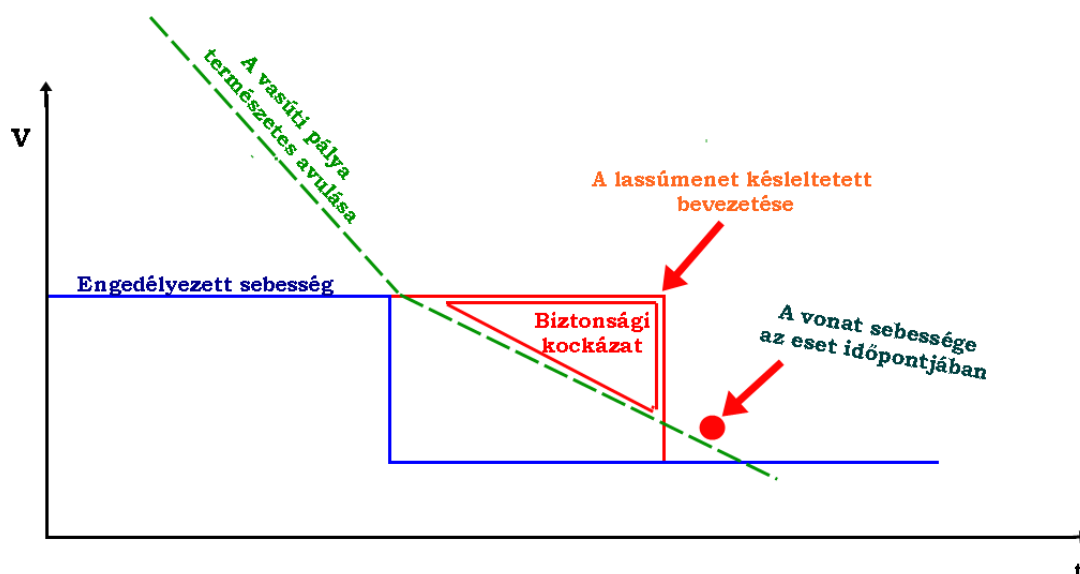
6.ábra: A vasúti pálya avultsága és az engedélyezett sebesség közötti kapcsolat

Az ideiglenes lassúmenet bevezetése kapcsán megállapítható, hogy az nem a vasúti pálya folyamatos avulásából levezethető, tervszerűen megtett intézkedés, hanem sokkal inkább a 2013 novemberében bekövetkezett siklás által felszínre hozott probléma utólagos, következménycsökkentő kezelési kísérlete volt.

A Vb nem tartja valószínűnek, hogy az üzembezárási mérethatárt elérő nyomtáv-értékek a 10 km/h lassúmenet bevezetését követő mintegy két hónap alatt alakultak ki.

A fenti ábrából kitűnik, hogy abban az esetben, ha a vasúti pálya elhasználódásának megfelelően a szükségessé vált sebességcsökkentést kellő időben bevezetik, akkor a lassúmenet bevezetését követő rövid idő elteltével a vasúti pályának még alkalmasnak kell lennie az 5-7 km/h mértékű sebességtúllépés által okozott többlet terhelés elviselésére. Az ábra egyben arra is rámutat, hogy a lassúmenet késői bevezetése önmagában is többlet biztonsági kockázatot rejt magában.

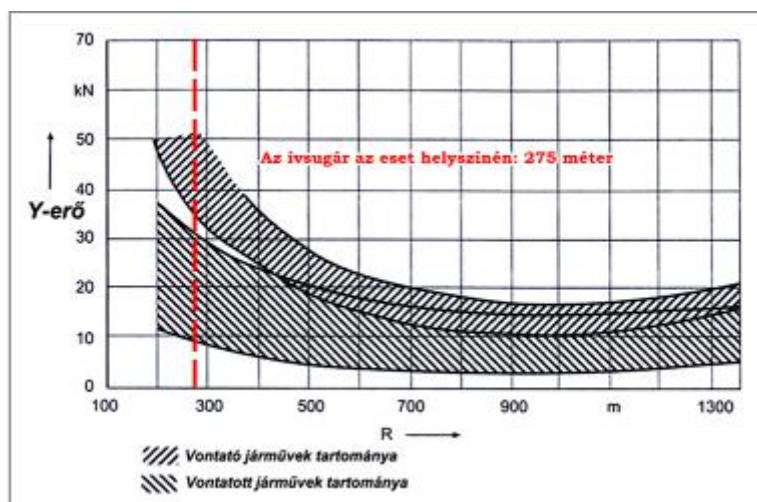
10. ábra: A járművek haladásához szükséges terelőerő  
(Forrás: Lichtberger: Handbuch Gleis)

Ebben a helyzetben a kerék-sín közti erőhatás – az érintkező felületek érintősíkjára merőlegesen – már ferde hatásvonalú, amelynek oldalirányú  $F_y$  komponense a sínt oldalra tolja, illetve annak newtoni ellenereje a kerékre hatva a járművet a másik sínszál felé nyomja, a túlsó sínszálra oldalra toló erőt növelve.
