KÖZLEKEDÉSBIZTONSÁGI
SZERVEZET

ZÁRÓJELENTÉS

NAGYON SÚLYOS VÍZIKÖZLEKEDÉSI BALESET

„Vándor” tolóhajó

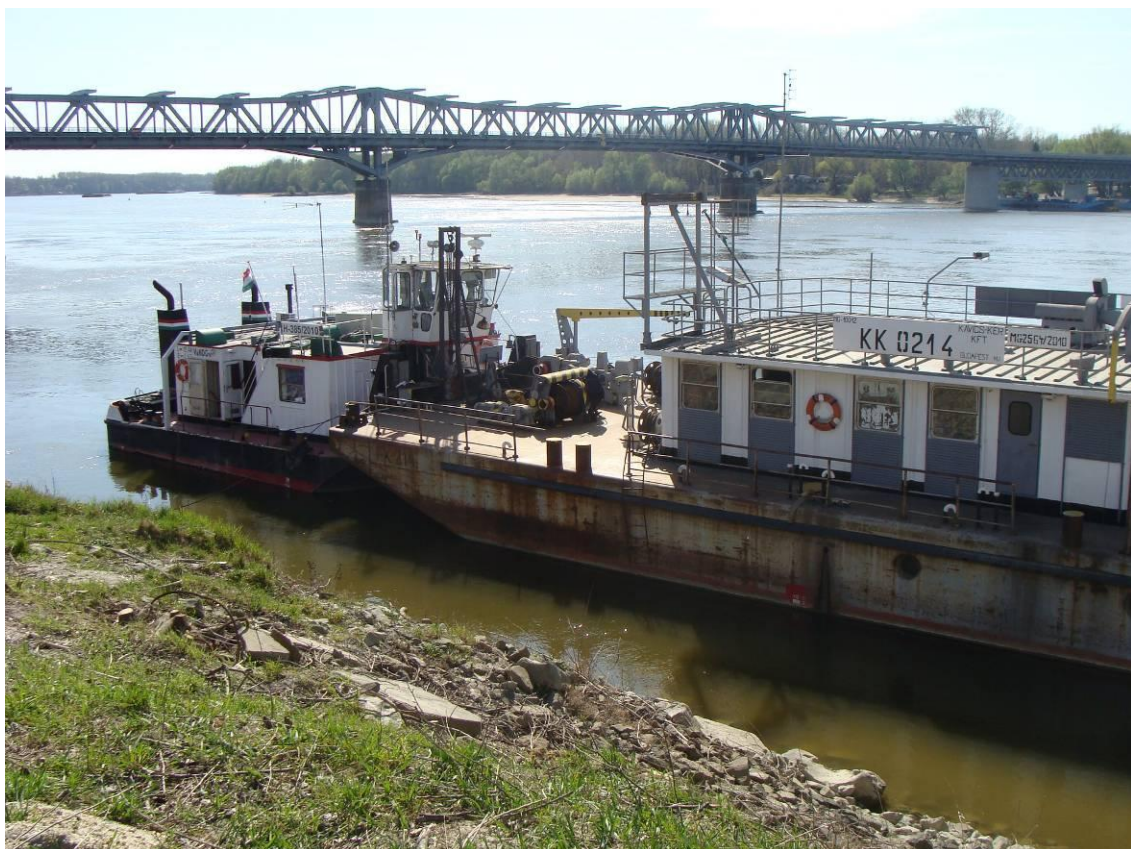
1. ábra: a „Vándor” tolóhajó a „KK0214” elevátor mögé kikötve a baleset másnapján

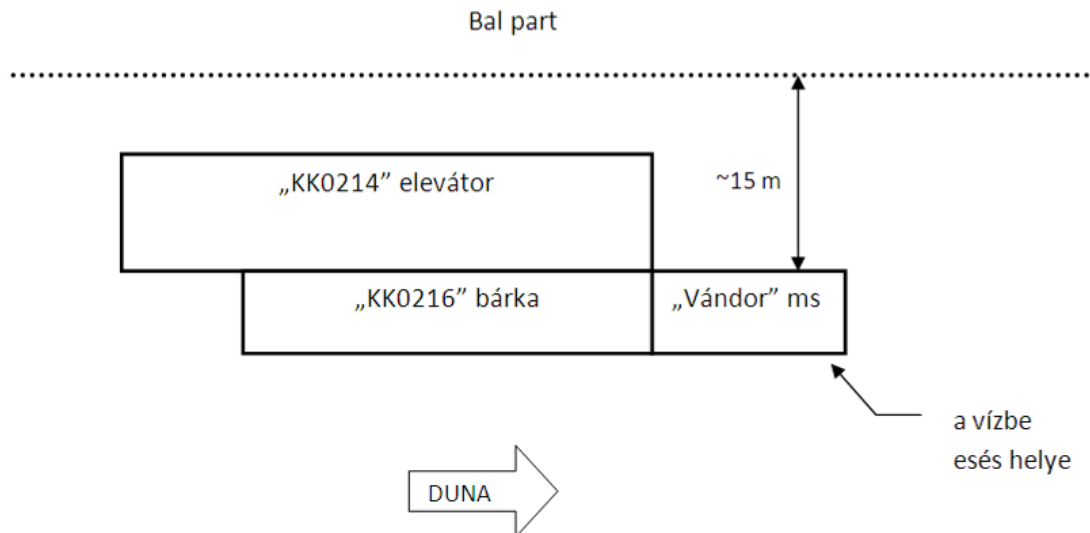
A „Vándor” tolóhajó 2014. március 19-én sóderszállító bárkák mozgatását végezte a Duna 1480,5 fkm-nél. A napi feladatok végeztével, 20:00-kor a tolóhajó a bal part mellett veszteglő „KK0214” elevátor oldalához rögzített „KK0216” bárka mögé kötött ki.

2. ábra: az úszólétesítmények elhelyezkedése a baleset idején
