KÖZLEKEDÉSBIZTONSÁGI  
SZERVEZET

# ZÁRÓJELENTÉS

**2014-0343-5  
VASÚTI BALESET**

**Ferencváros  
2014. április 6.**

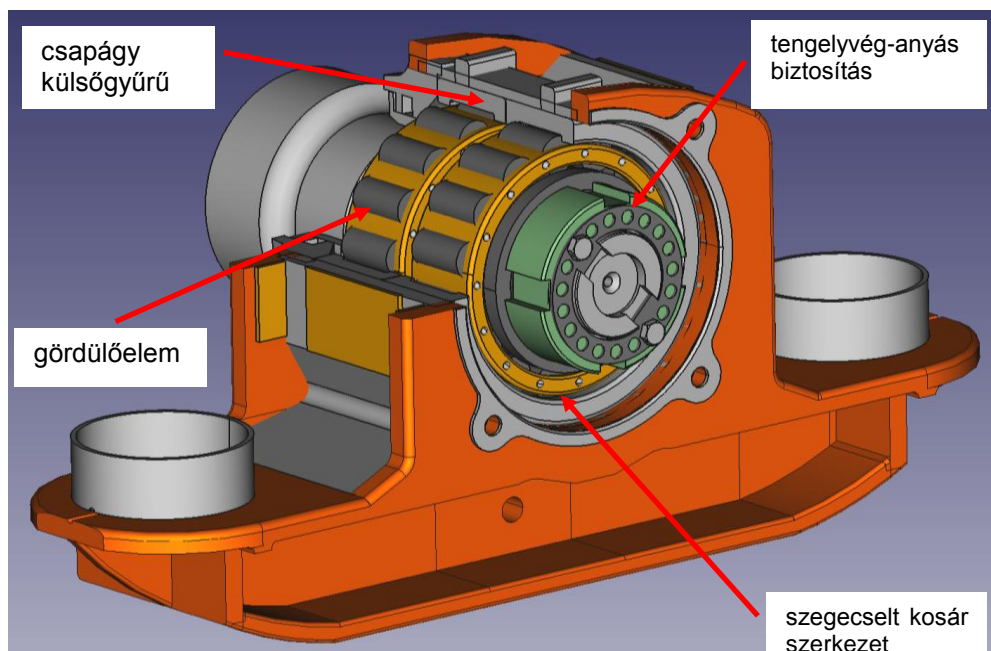
4. ábra: a kerékpár csapágyazása Y25 ágytokkal

A balesetet okozó kocsi, kerékpár csapágyazásának felépítése a 4. ábrán látható.
