**KÖZLEKEDÉSBIZTONSÁGI
SZERVEZET**

ZÁRÓJELENTÉS

**2014-0572-5
VASÚTI BALESET**

**2015-0365-5
VASÚTI BALESET**

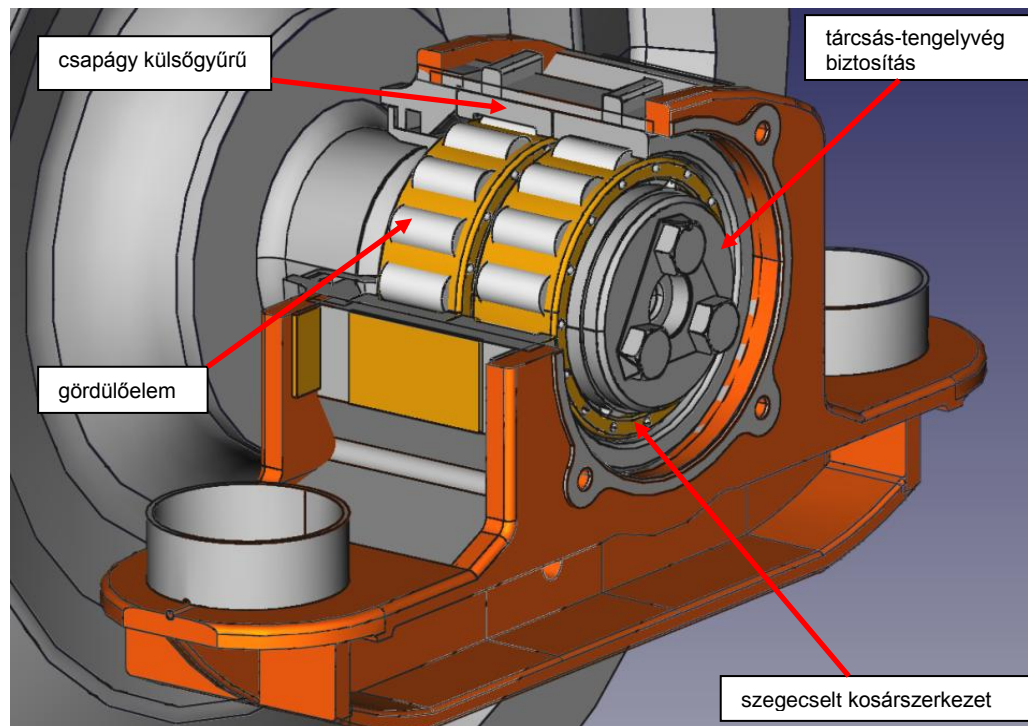
8. ábra: a kerékpár csapágyazása, Y25 ágytokkal

A balesetet okozó kocsik kerékpár csapágyazásának felépítése a 8. ábrán látható.

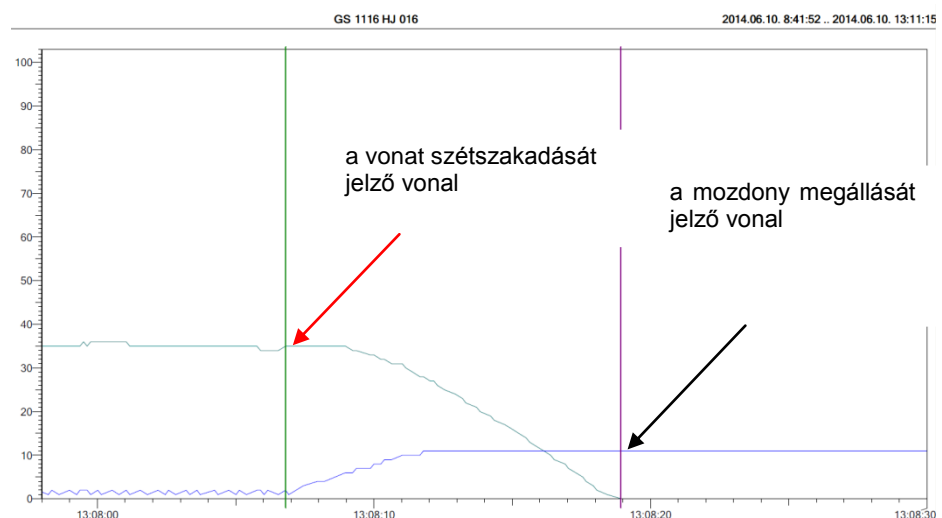
13. ábra: a 116 016 mozdony menetíró regisztrátuma

A füzesabonyi esemény bekövetkezésekor az 116 016 psz. mozdony DEUTA DSK 20 típusú, adatrögzítővel volt felszerelve. A berendezés a baleset idején és azt megelőzően megfelelően működött.

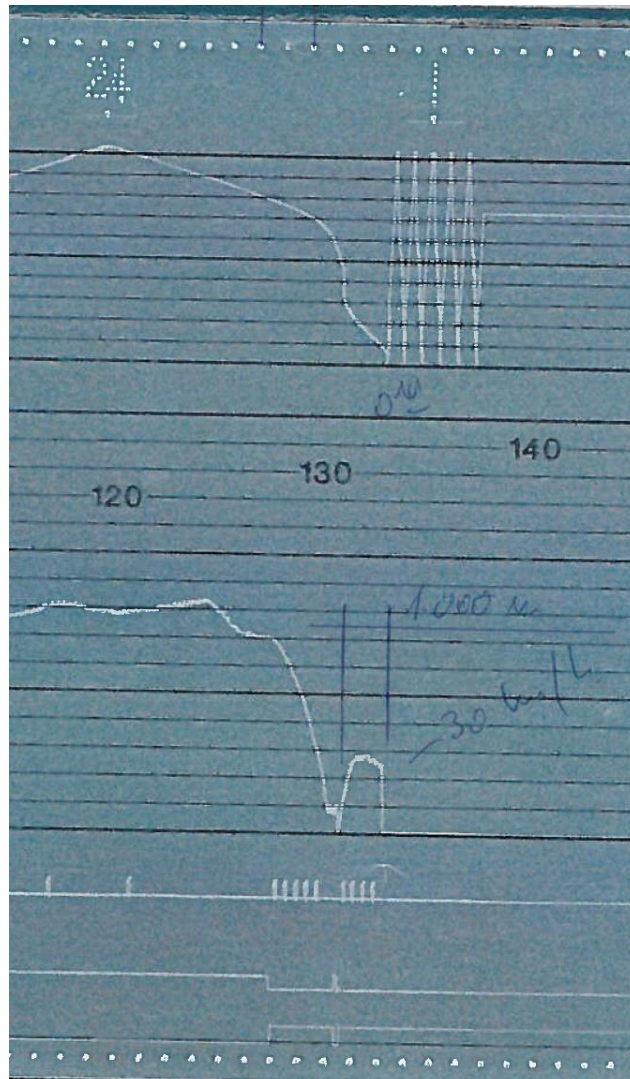
14. ábra: az adatrögzítő szalag képe a 630 028 mozdonyon

A péceli esemény bekövetkezésekor a 630 028 psz. mozdony Teloc RT12 típusú, 150 km/h méréshatárú adatrögzítővel volt felszerelve. A benne volt szalag képét a 14. ábra mutatja.

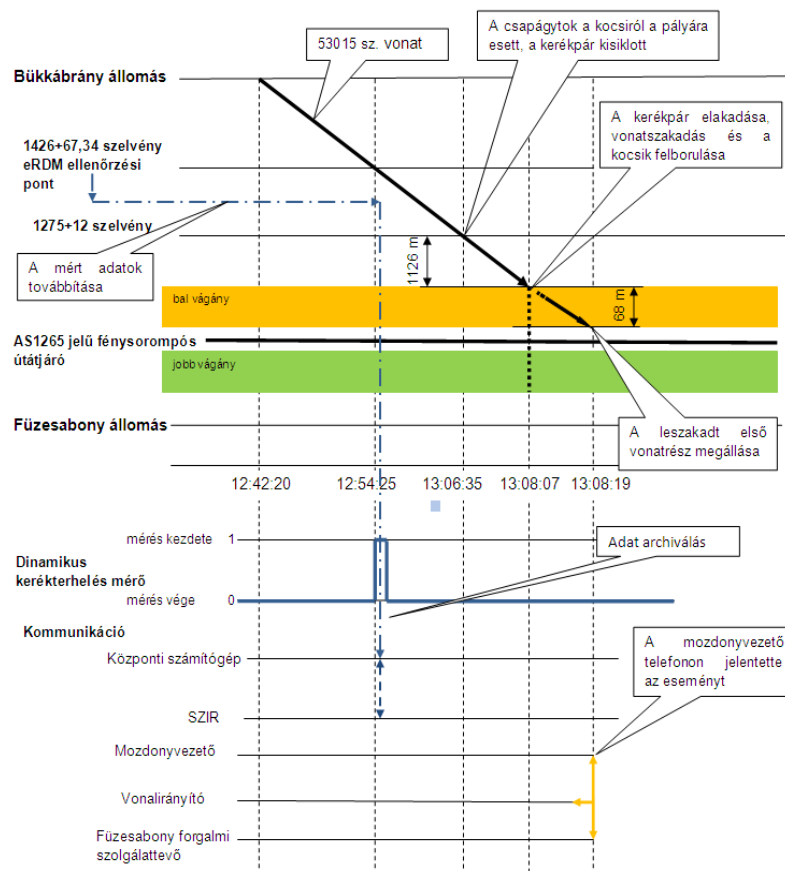
15. ábra: az események időrendben STEP - ábra

A vonatba nyolcadiknak besorozott 31 55 5424 088-9 psz. kocsi 3. kerékcsapja „hőnfutás” következtében eltört, a csapágytokot a tengelycsonkkal együtt a „T” biztosító a forgóvázon tartotta. A forgóváz a fékrudazat vízszintes emeltyűjén keresztül a tengelytörzsre támaszkodott és így haladt tovább. Majd a baleset helyszíne előtt kb. 1126 m-re a csapágytok a kocsirol a pályára esett, ezáltal a kerékpár vezetése megszűnt és a kerékpár kisiklott. A siklott kerékpár a keresztaljakon gördülve, csúszva haladt tovább. Ekkor a vonat sebessége kb. 55 km/h volt.

A kisiklott kerékpár a menetirányt tekintve a kocsi harmadik tengelyeként az AS1265 jelű fénySOROMPÓS útátjáróhoz érve, kb. 35 km/h sebességgel haladva az átjáró elemekben elakadt, és a forgóváz keresztbe fordult, ezáltal a vonat szétszakadt, majd befékeződött, a mögöttes vonatrész rátorlódott és még további három kocsi kisiklott. A mozdony és az első hét kocsi a befékeződés után kb. 68 m úton állt meg.
