KÖZLEKEDÉSBIZTONSÁGI
SZERVEZET

ZÁRÓJELENTÉS

2014-073-6

SÚLYOS VÍZIKÖZLEKEDÉSI BALESET

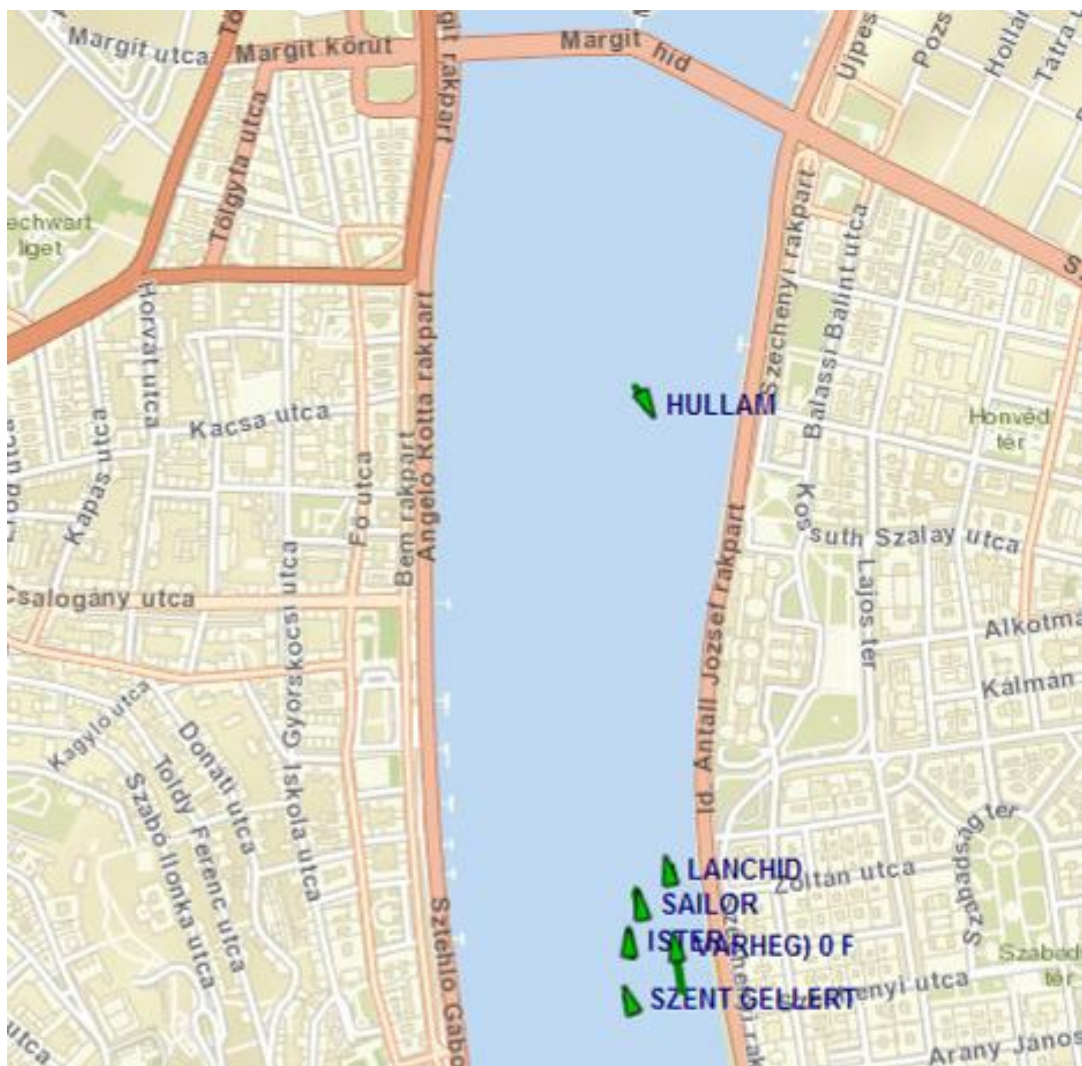
A Hullám ms a Batthyány téri Hajóállomás érintése után a Parlament magasságában haladt hegymenetben, amikor az 1648,2 fkm-nél áramszünet következett be, amit a hajó fő elektromos megszakítójának leoldása okozott. A hajó akkumulátorai ezen az egy megszakítón keresztül táplálták az elektromos fogyasztókat, így a leoldás a teljes elektromos hálózatot érintette. Kivételt képezett a hajó tűzjelző rendszere, amelybe nem lehet kapcsolószerkezetet építeni. A hajó AIS készüléke is a tűzjelzőről kapta az elektromos táplálást, így az tovább tudott működni. Az áramszünet miatt a hajó teljes sötétségbe borult. A főmotorok irányváltói a vezérlésük elektromos táplálásának megszűnése miatt üres állásba váltottak, a hajó hajtása ezzel megszűnt. Az áramszünet miatt a rádiók sem működtek, ezért nem tudott a hajóvezető segítséget kérni.

5. sz kép: A Hullám ms helyzete az üzemzavar pillanatában

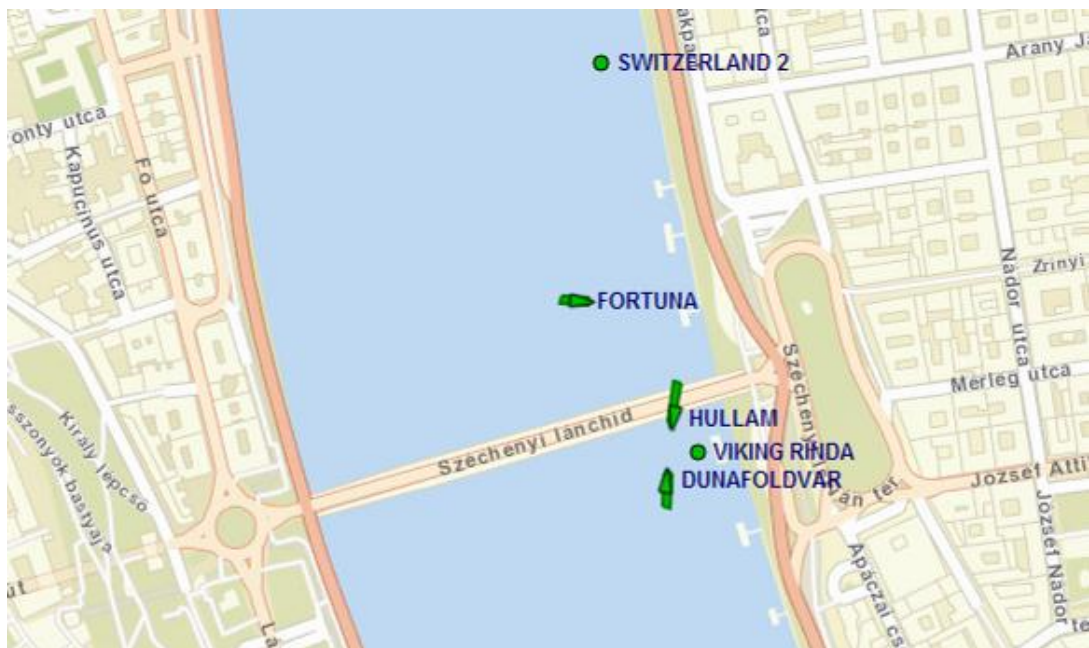
A hídníylás alatt, a Vigadó tér 1. számú pontonon vesztegelt a Viking Rinda kabinos személyhajó. Szintén másodikként, a Duna felőli oldalon állt, a part felől a Viking Alsvin kabinos személyhajó vesztegelt. A Viking Rinda már korábban megérkezett Budapestre, és aznap éjjel szándékozott völgyemenetben Mohács felé elindulni. A sodródó Hullám ms ennek is nekiütközött. A Viking Rinda személyhajó bal oldali orr-részével ez alkalommal is a Hullám ms jobb oldali felépítménye érintkezett.

6. sz. kép: A híd alatt átsodródó hajó a Viking Rinda és a Dunaföldvár ms-okkal együtt
