KÖZLEKEDÉSBIZTONSÁGI  
SZERVEZET

# ZÁRÓJELENTÉS

**2014-116-6**

**szárazáru-szállító uszály; szárazáru-szállító uszály**

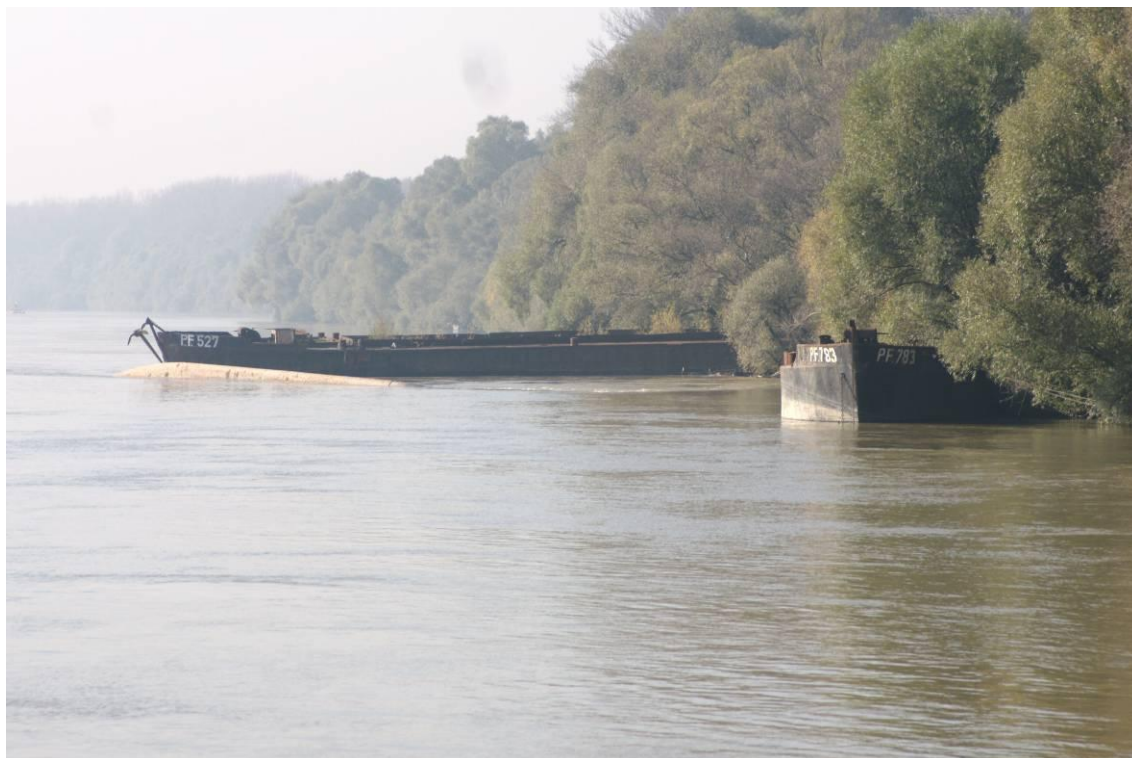
1. sz. ábra: Az uszályok a víziközlkedési esemény helyszínén

A PF 545 uszály a jobb oldalára fordult, és orral a vízfolyás irányába nézve elsüllyedt. A fordulás, oldalra dőlés és süllyedés közben a két elszabadult uszályt összekötő acélsodrony kötelek is elszakadtak. Emiatt a PF 527 uszály különvált a PF 545 uszálytól. A PF 527 uszály folyásirányra keresztbe fordulva, orrával a Duna felé, farával a parti kövezésen felakadva állt végül meg.

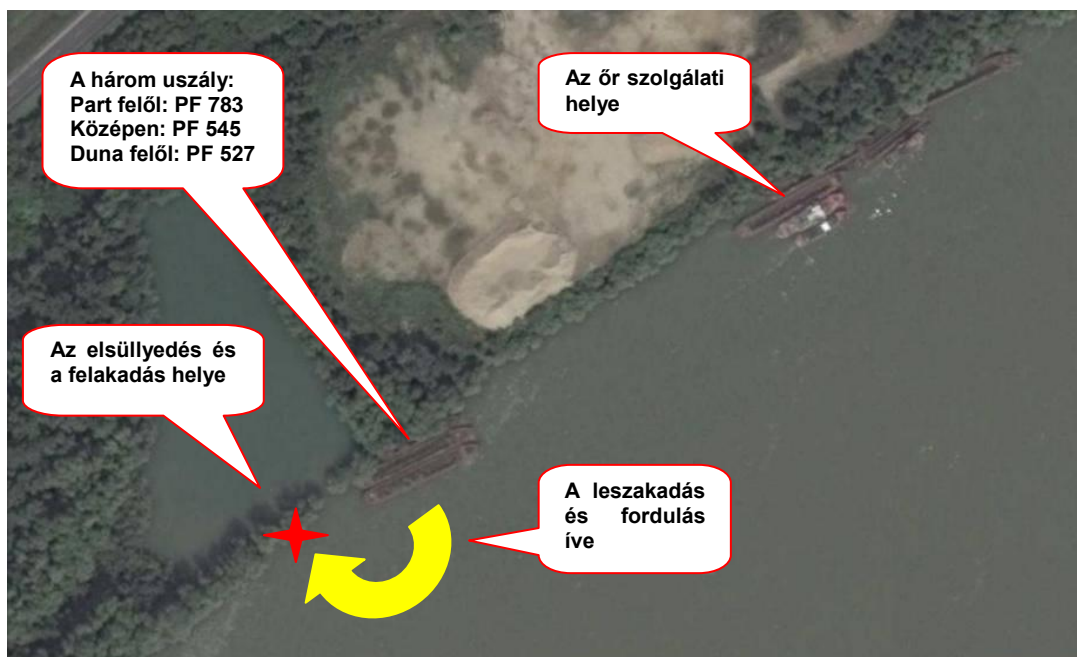
2. sz. ábra: A hajóegységek elrendezése a vízközlekedési esemény előtt  
Forrás: Google Earth
