**KÖZLEKEDÉSBIZTONSÁGI
SZERVEZET**

ZÁRÓJELENTÉS

**2014-1189-5
VASÚTI BALESET**

**Bátaszék és Hidas-Bonyhád állomások között
2014. november 11.**

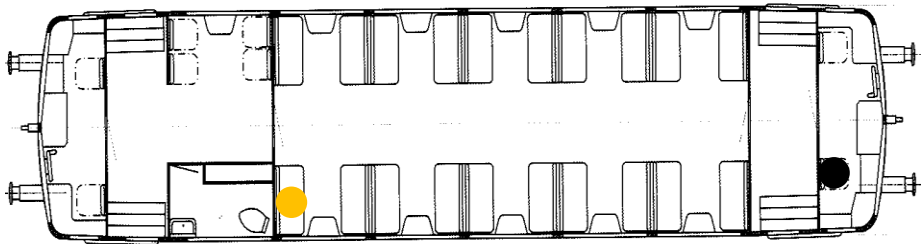
6.ábra: a sérültek elhelyezkedése az ütközéskor
(Kép: Vasúti Személyszállítás Járműalbum)

- vezető jegyvizsgáló
- mozdonyvezető
