# ZÁRÓJELENTÉS

2014-262-4

légiközlekedési baleset

SF-25C Falke

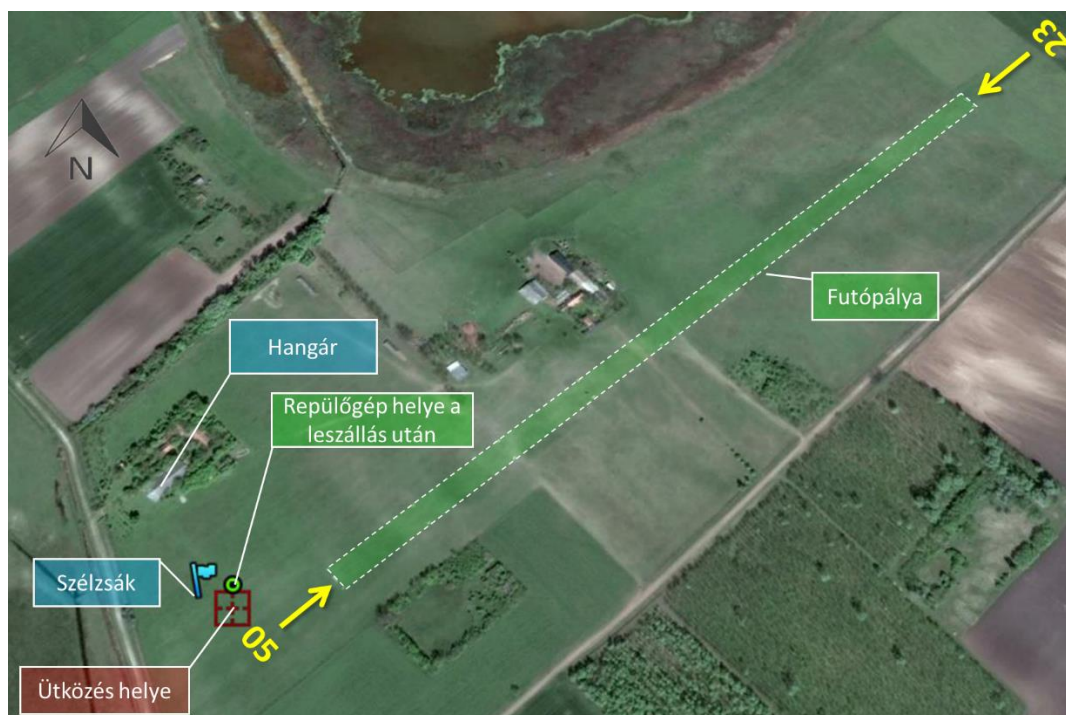
3. ábra: Esemény helyszíne és a repülőtér (térkép forrása: Google Earth)

Felszállás után a pilóta a repülőgéppel visszafordult és a felszálló iránnyal szemben, 23-as pályairány szerint a szélzsák és a futópálya tengelyvonala között gyülekező személyek közvetlen közelében úgynevezett „áthúzást” hajtott végre. A manőver során a légi jármű a csoporthoz olyan közel haladt el, hogy többen leguggoltak, illetve elfutottak a repülőgép közeléből. A manőver után a pilóta utasával ismét megemelkedett és egy újabb
