ZÁRÓJELENTÉS

2014-511-4

légiközlekedési baleset

Pipistrel Virus SW

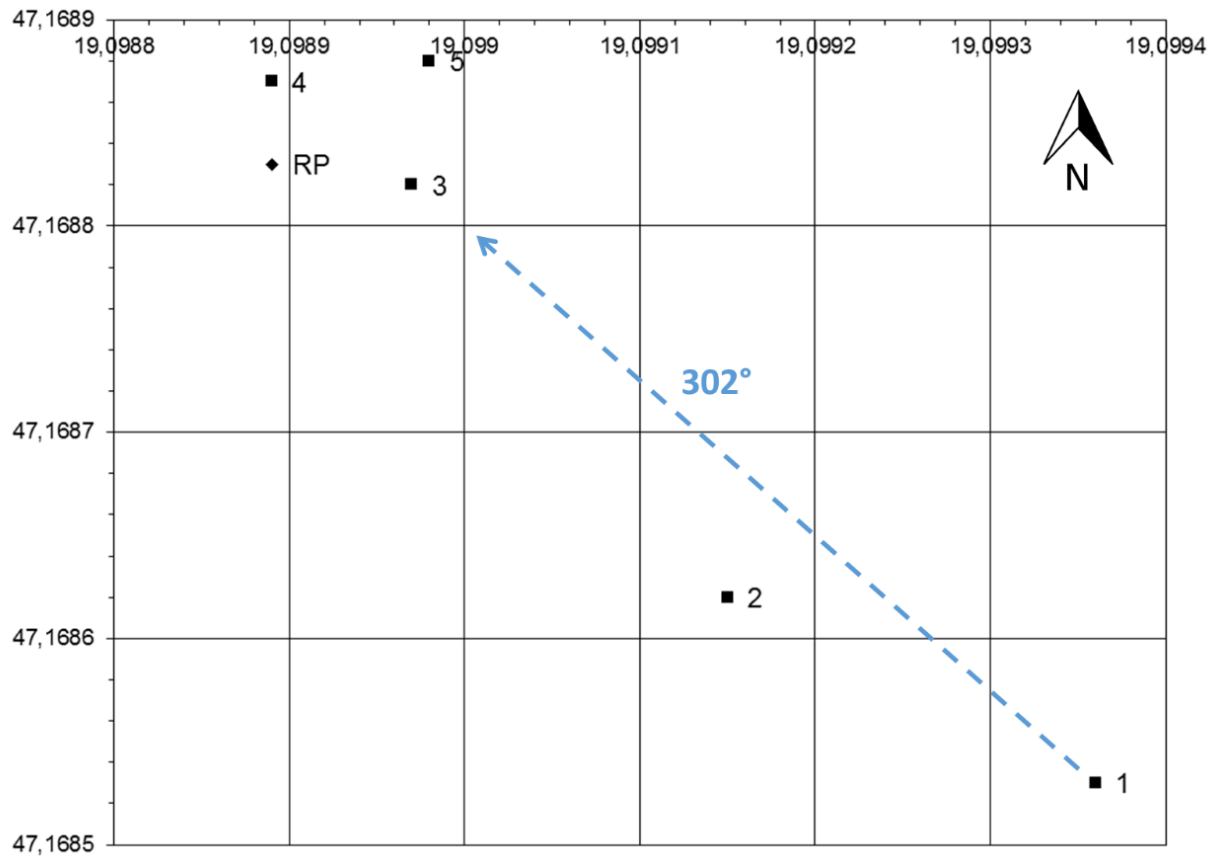
1. számú melléklet: helyszínrajz

(RP – légi jármű orra, 1 – földet érés nyoma, 2 – orrfutó megtalálás helye, 3 – bal szárnyvég, 4 – jobb szárnyvég, 5 – farokrész)
