**KÖZLEKEDÉSBIZTONSÁGI
SZERVEZET**

ZÁRÓJELENTÉS

**2014-0823-5
váratlan vasúti esemény**

**Szeged, Pulz u. kocsiszín
2014. augusztus 26.**

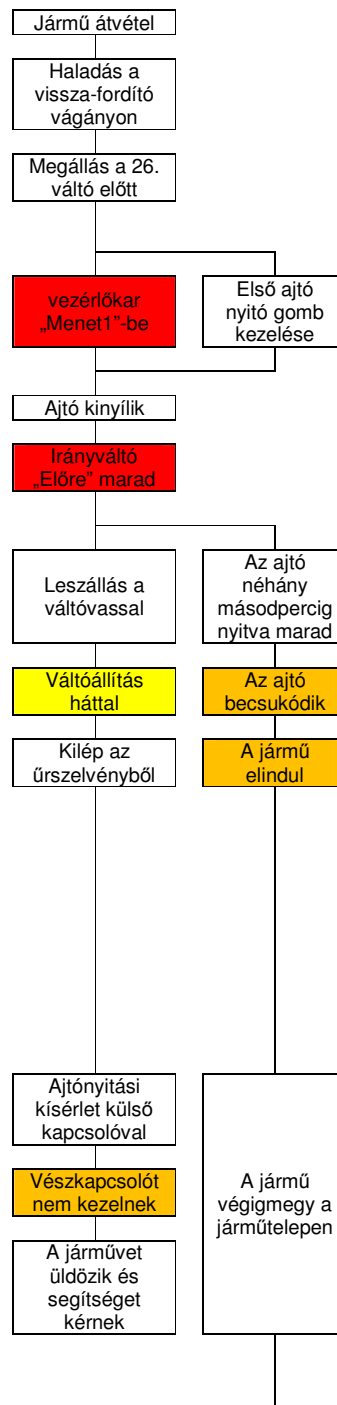
6. A járműtelep kijáratánál lévő ívben a jármű áramszedője letört, a felsővezeték megsérült, az áramellátás zárlat miatt leoldott [71 mp].

Térfigyelő kamera is rögzítette gyenge minőségű képen a felsővezeték sérülését, de a képen az áramszedő nem felismerhető. Azonban a menetíró regisztrátum szerint a gyorsulás itt megszűnik, innentől már lassul a jármű; későbbi felvételeken pedig már a letört áramszedő látszik. A kijáratí ívben megtalálható volt az áramszedő néhány letört alkatrésze is. A zárlati leoldást az áramellátási rendszer automatikusan naplózta (1.8).

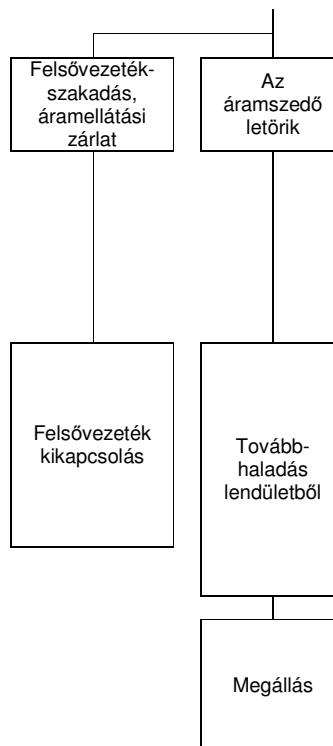
8. A jármű ezalatt lendületből továbbhaladt a Vásárhelyi Pál út (Kossuth L. sgt.) megállóhelyig, ahol megállt [239 mp].

E szakaszon térfigyelő kamera is rögzítette a járművet, amelyet a helyszínelők a nevezett megállóhelyen állva, zárt ajtókkal találtak (1.17.4).
