**KÖZLEKEDÉSBIZTONSÁGI  
SZERVEZET**

**ZÁRÓJELENTÉS**  
**2015-0056-5**  
**vasúti baleset, vonat kisiklása**  
**Szolnok**  
**2015. január 16.**

2015. január 16-án egy tehervonat Szolnok-Rendező X. vágányára való behaladás közben - a tervezett megállási hely előtt néhány méterrel - egy kerékkel kisiklott.

A Vb megállapította, hogy a kisiklás a vasúti pálya avult állapota miatt következett be.

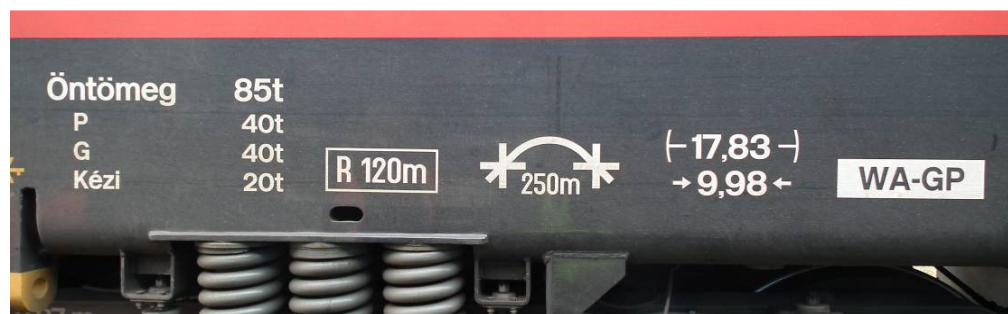
3. ábra: a mozdony feliratai

Típusengedély szerint	Üzembe helyezési engedély	Feliratozás (3. ábra)
Típus	86/2	-	-
Pályaszám	-	450 007	450 007
Tengelyelrendezés	B <sub>0</sub> 'B <sub>0</sub> '	B <sub>0</sub> 'B <sub>0</sub> '	-
Saját tömeg	84 t	85 926 kg	85 t
Legnagyobb tengelyterhelés	21 t + 1,2%	21 683 kg	-
Bejárható min. ívsugár	80 m	120 m	120 m
Forgócsaptáv/tengelytáv	9980 / 3270 mm	-	9,98 / 3,27 m

A mozdony üzembe helyezési engedélye szerint: „a tárgyban szereplő 91 55 0450 007-4 pályaszámú villamosmozdony azonos a ... számú típusengedély szerinti kialakítású járművel”

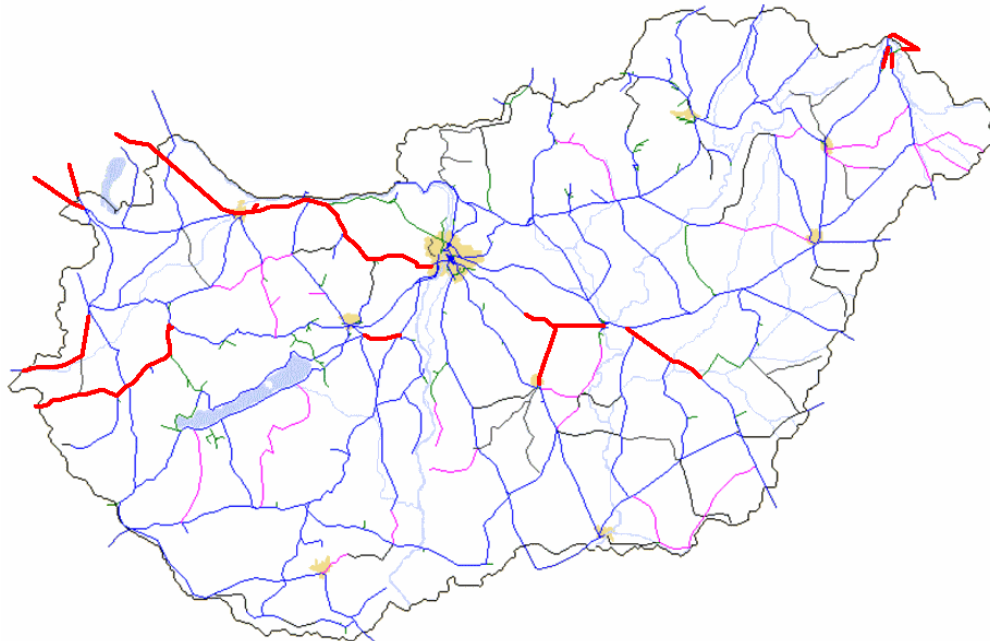
10. ábra: a 210 kN-t meghaladó tengelyterhelésű vasútvonalak vörös jelöléssel

A magyar vasúthálózat 210 kN-t meghaladó engedélyezett tengelyterhelésű vasútvonalait a 10. ábra mutatja, a vasúti pályakapacitás elosztó térképe alapján, a vonat közlekedésekor érvényes állapot szerint.

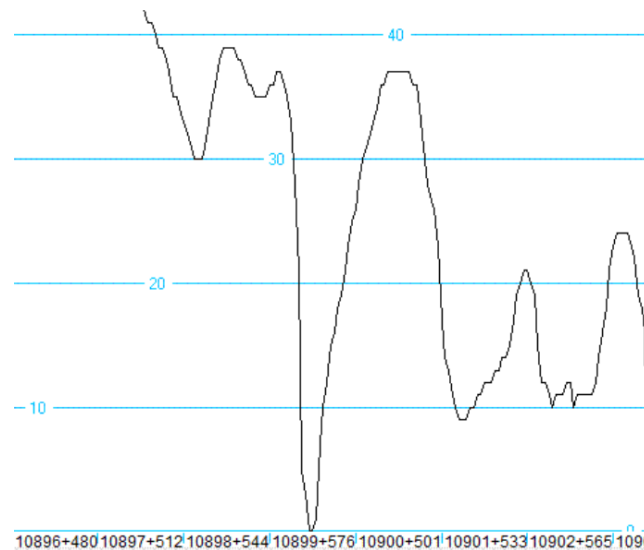
11. ábra: a vonat sebessége a megállás előtt

A vonaton Softronic-VMN-EVM adatrögzítő működött, melynek órája 1 napot sietett. A megállás előtti szakaszon rögzített sebességadatokat a 11. ábra mutatja, néhány fontosabb adatot a táblázatban kiemelve:

<i>Útpont</i>	<i>Időpont</i>	<i>Sebesség</i>
<i>km+m</i>		<i>km/h</i>
10895+706	5:11:52	98
10900+028	5:18:06	0
10901+748	5:25:03	9
10903+726	5:34:12	24
10903+769	5:34:18	24
10903+812	5:34:25	23
10903+855	5:34:32	22
10903+898	5:34:40	19
10903+941	5:34:48	18
10903+984	5:35:44	16
10904+006	5:35:11	0
