KÖZLEKEDÉSBIZTONSÁGI  
SZERVEZET

## **ZÁRÓJELENTÉS**

**2015-0302-5**

**Vasúti baleset / Ütközés tárgygal**

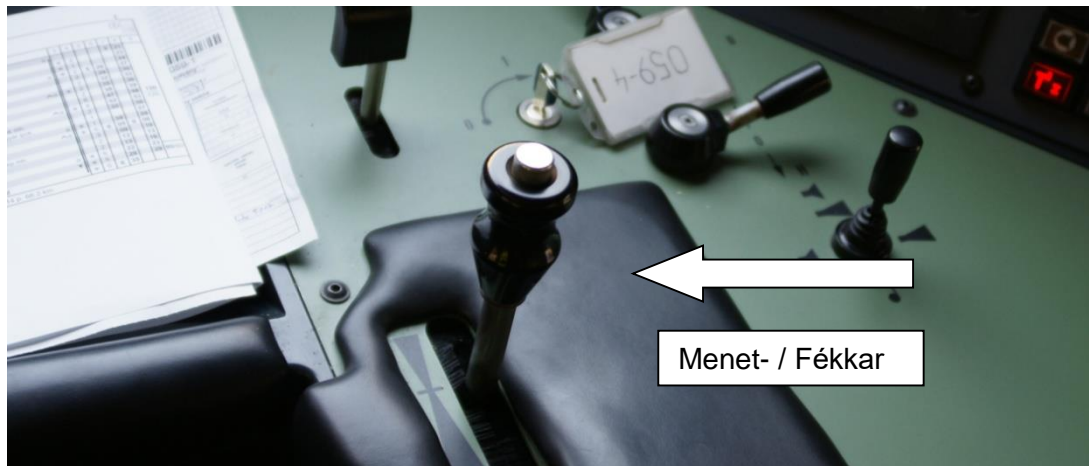
6. ábra: A fékeket működtető Menet- / Fékkarr.

A motorvonat elsődleges fékberendezése a mozdonyvezető jobb keze mellett elhelyezkedő Menet- / Fékkarral működtetett villamos fékberendezés. A járműtípus sajátosságaiból adódóan amennyiben a villamos felsővezeték feszültsége megszűnik, vagy a villamos feszültség tranziensei a villamos fék üzemi nehézségeket okoznak, a járművezérlő elektronika azonnal a levegős fékkel kompenzálja a kieső fékhatást.

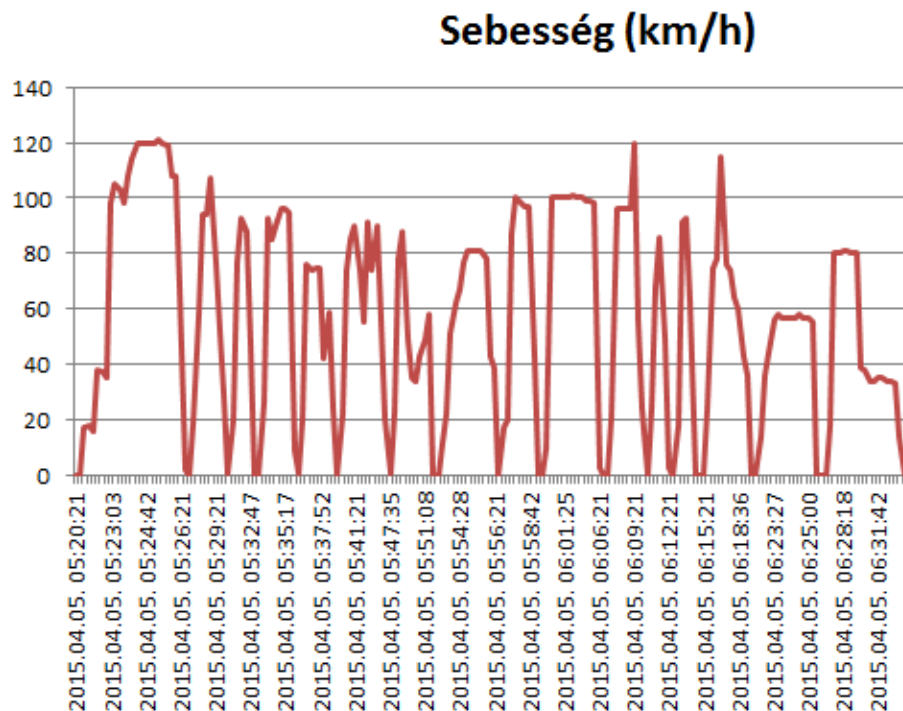
A mozdonyfedélzeti berendezés által rögzített adatok alapján megállapítást nyert, hogy a vonat az egész útvonalán a menetrendben előírt sebességet betartva közlekedett. Az idő és sebességadatok a vonat menetdinamikájára is rátekintést engednek.
