## ZÁRÓJELENTÉS

**2015-060-6**

**Nagyon súlyos víziközlekedési baleset**

Duna 1734,6 fkm, Nyergesújfalui gázló  
2015. július 13.

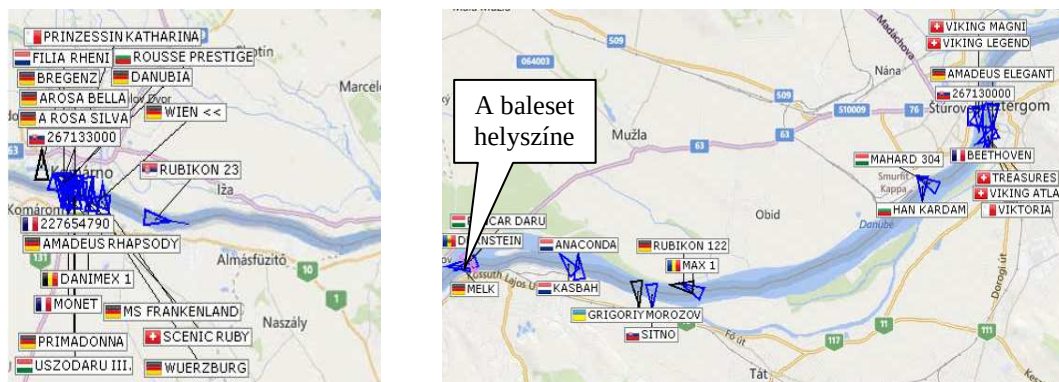
Több szállodahajó és teherhajó a hajózási zárlat ideje alatt a lezárt víziút-szakasz határán, horgonyon vesztegelni kényszerült. A szállodahajók többségéről az utasokat nem tervezett komáromi vagy esztergomi kikötéssel buszokra szállították át.

9. ábra: a baleset helyszíne felett Komáromnál (bal oldali kép), valamint a baleset alatti vízterületen és Esztergomban (jobb oldali kép) feltorlódott vízijárművek helyzete 2015.07.14-én 09:00-kor (forrás: Web VTS - SiTech Inc.)

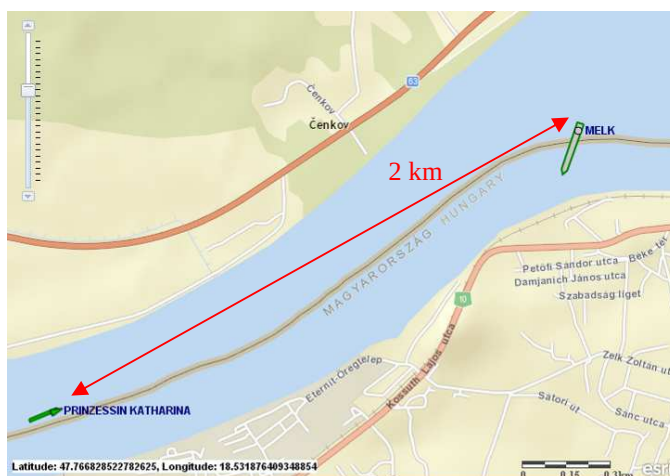
A szállodahajó vezetője időben észlelte a *Melk* kötelékének balesetét ahhoz, hogy hátramenetbe váltva főgépeit „STOP” manővert tudjon végrehajtani még a gázló feletti területen. A szállodahajó 1300 méterre a felakadt és keresztbe fordult tolatmánytól, még a gázló bejárata előtt állt meg.

12. ábra: a *Prinzessin Katharina* szállodahajó helyzete a baleset bekövetkezésekor (forrás:RSOE)

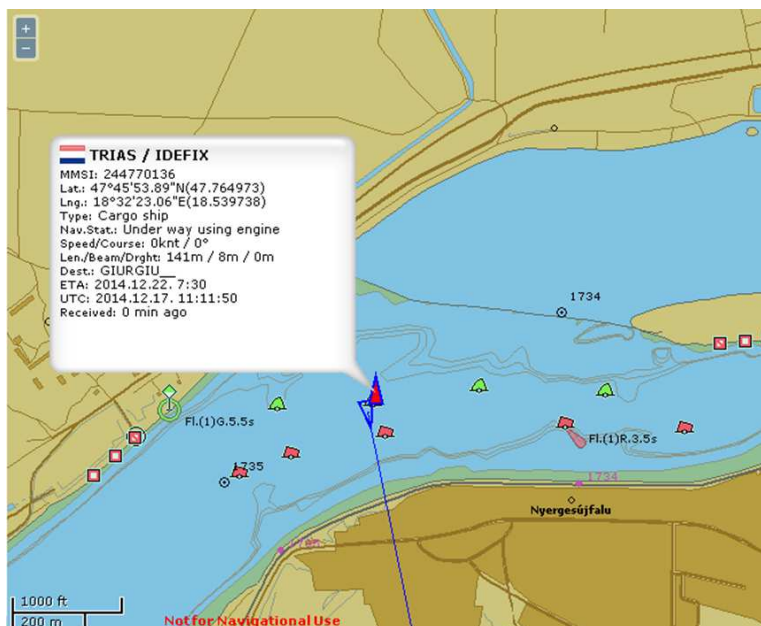
2014.12.17-én egy 2 darab holland lobogójú önjáró áruszállító hajóból álló kötelék akadt fel a nyergesújfalui gázlóban. Rakományuk cement volt. Az eset során lékesedés nem történt, a járművek önerőből leszábadtak. Az eset időpontjában a gázlóban a legkisebb vízmélység 24 dm, a vörös kitűzőjelek mellett 60 méter szélességben 26 dm volt. A felakadás helye megegyezik a *Melk* felakadásának helyével: az 1734,6 fkm szelvényben, a zöld kitűzőjelek mellett. A felakadás bekövetkezése navigációs hibára volt visszavezethető. A kötelék vezetője nem vette figyelembe, hogy a gázlóban jellemző keresztáramlás a vörös kitűzőjelek melletti, +2 dm-rel nagyobb vízmélységű területről a zöld kitűzőjelek melletti, sekélyebb vízterület felé fogja sodorni a járműveket.

13. ábra: a felakadás helye a korábbi hasonló esemény során (forrás: Web VTS - SiiTech Inc.)
