KÖZLEKEDÉSBIZTONSÁGI
SZERVEZET

ZÁRÓJELENTÉS

2015-0729-5
Vasúti baleset

Csorna
2015. július 23.

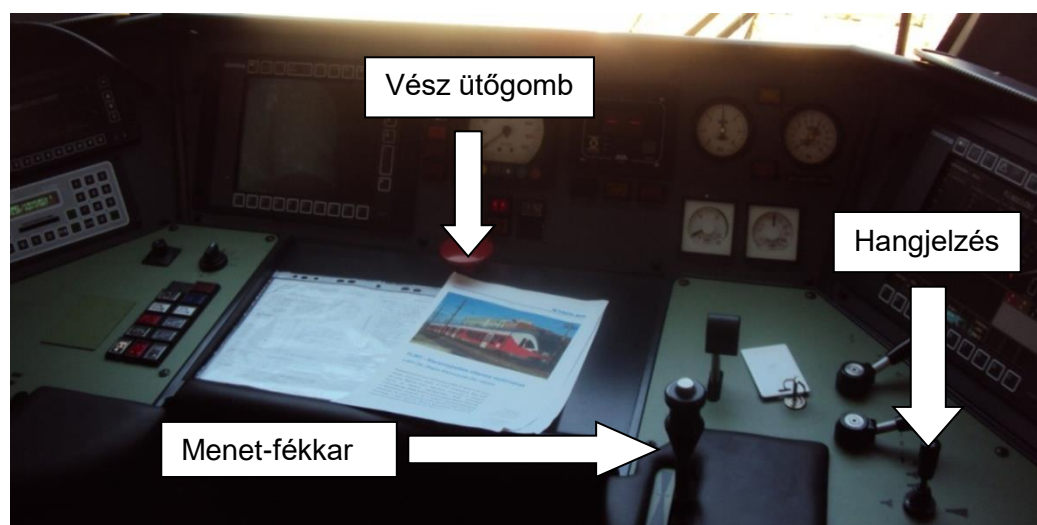
5. ábra: A motorvonat vezetőállása

A Flirt típusú motorvonatok hangjelzést adó kapcsolója a menet-fék kar mellett, az asztalon jobbra található. A vonat gyorsfékezéssel történő megállítását a mozdonyvezető jobb kezénél lévő menet-fékkaron kívül a kezelőasztalon található, úgynevezett „vész ütőgomb” alkalmazásával is végre lehet hajtani.
