**KÖZLEKEDÉSBIZTONSÁGI
SZERVEZET**

ZÁRÓJELENTÉS

**2015-752-5
2015-968-5
VASÚTI BALESET**

**Záhony és Mándok állomások között
2015. július 27. - 68151 sz. vonat
2015. szeptember 15. - 68158 sz. vonat**

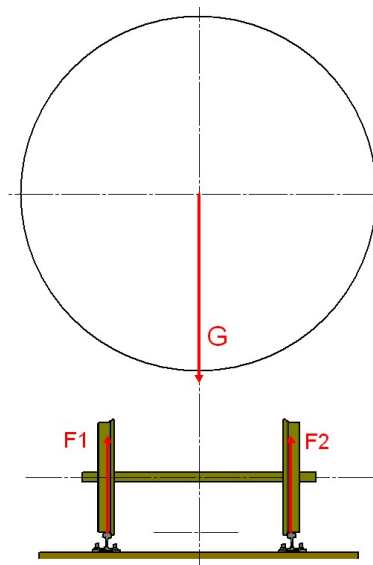
15. ábra: elméleti kerékterhelések vízszintes pályán

A sík pályán álló jármű súlypontja – megfelelő állapotú, és pontosan rakodott jármű esetén – a vasúti pálya tengelyében van. Ekkor a két sínszálon a kerékterhelések megegyeznek (15. ábra).

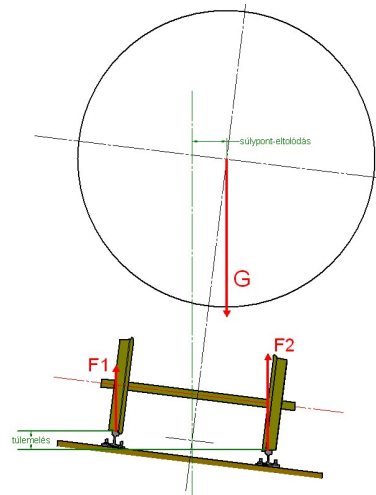
16. ábra: A kerékterhelések túlemelésben

Ha a jármű túlemelésbe kerül, akkor a vágánytengely függőleges vetületéhez képest a súlypont oldalra tolódik (16. ábra).

A vizsgált esetben (2015. szeptember 15.) a normál nyomtávú pályán, a Vb által mért 175 mm túlemelés-érték mellett és 1500 mm-nek becsült súlypont-magasság esetén a súlyponteltolódás mértéke 183 mm.
