KÖZLEKEDÉSBIZTONSÁGI  
SZERVEZET

# ZÁRÓJELENTÉS

**2015-0928-5**

**Vasúti baleset / Vonatok ütközése**

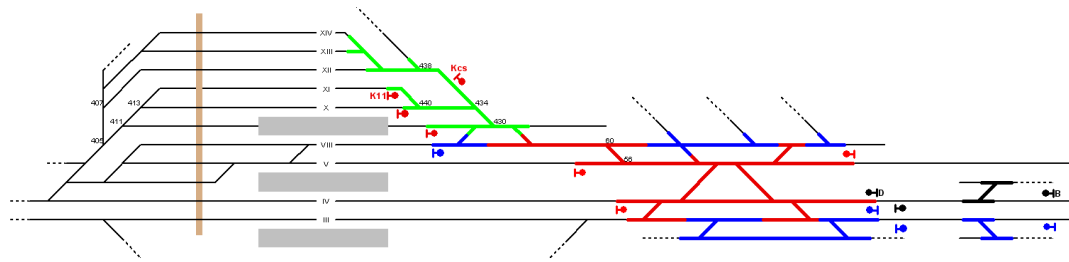
- részben a sötétüzem alatt (fekete), majd
- szeptember 2-án 19:00-kor (zöld),
- szeptember 4-én 09:00-kor (vörös),
- szeptember 5-én 19:00-kor (kék).

9. ábra: a biztosítóberendezés üzembe helyezésének fokozatai

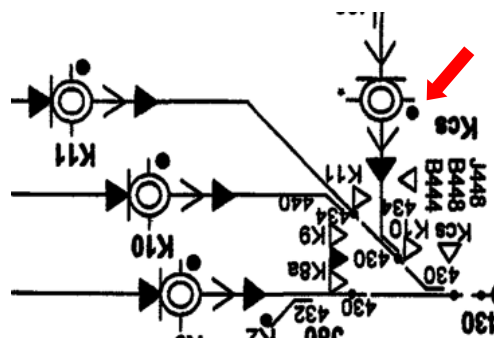
Az oldalvédelem keresése a vágányhálózat mentén automatikusan történik, az ellenőrzött szakasz végét a függőségi terv fekete ponttal jelöli (10. ábra).

10. ábra: oldalvédelemnél ellenőrzött szakasz végét jelző nagy fekete pont a Kcs jelzőnél

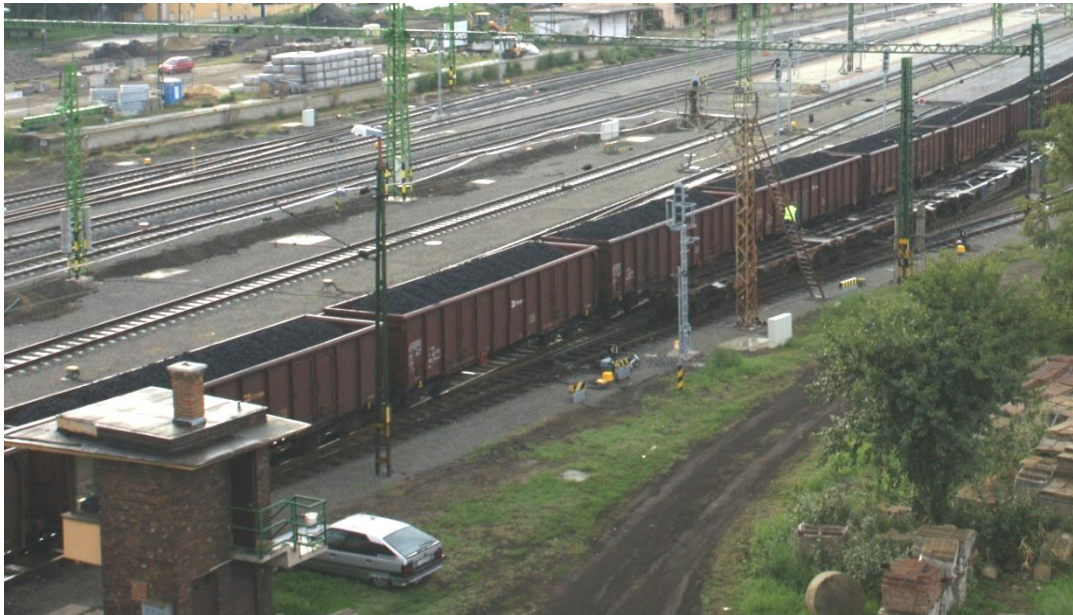
Az állomás forgalmát most már egy központból, a felvételi épületből irányítják, de a korábbi, az eseménykor részben még üzemelő D55 biztosítóberendezéshez tartozó ún. helyi kapcsolók is voltak külön őrhelyeken elhelyezve. Ezek egyike az eseménytől kb. 30 méterre álló ún. IV. őrhely (11. ábra), ahol a helyi kapcsoló az eseménykor már nem üzemelt, de 1 fő személyzet még teljesített ott szolgálatot.

**11. ábra: a IV. őrhely épülete a kép bal alsó részén és az ütközés helye közepén**

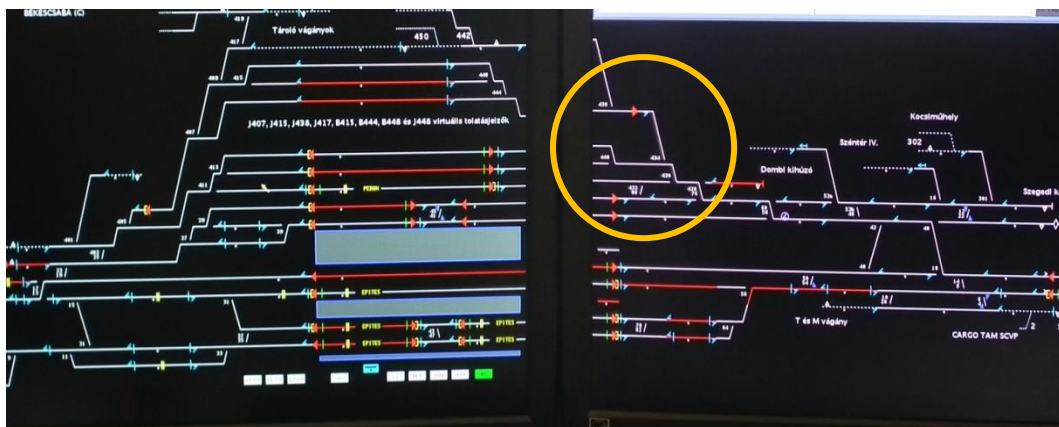
Az esemény környezetének a biztosítóberendezés kezelői felületén megjelenített torzított helyszínrajzát a 13. ábra mutatja, a tényleges vágánygeometriát az 1.9 fejezet tárgyalja.

13. ábra: torzított helyszínrajz a biztosítóberendezés monitorjain, jelölve az esemény környezetét

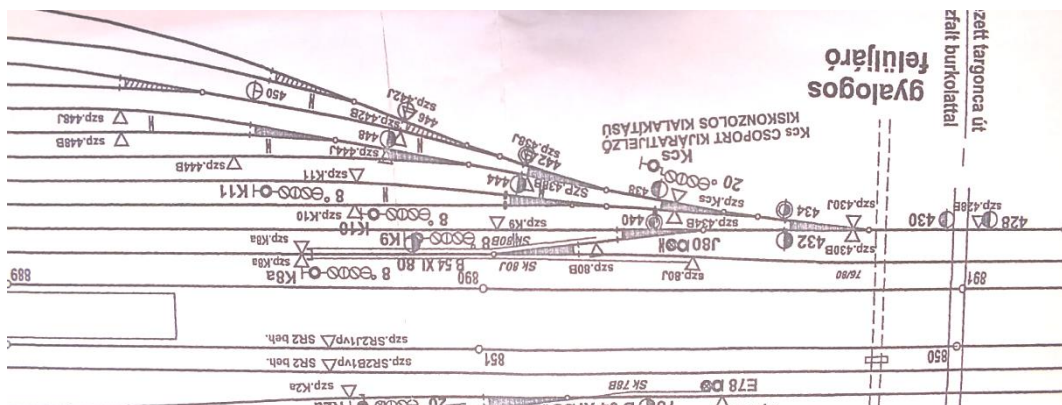
A Vb mérése szerint a 434-es váltó biztonsági határjelzője az N46,67207° E21,07932° pontban van<sup>2</sup>.

**14. ábra: a tényleges vágánygeometria a 434-es váltó környezetében (a fenti monitorképpel azonos állásba forgatva)**

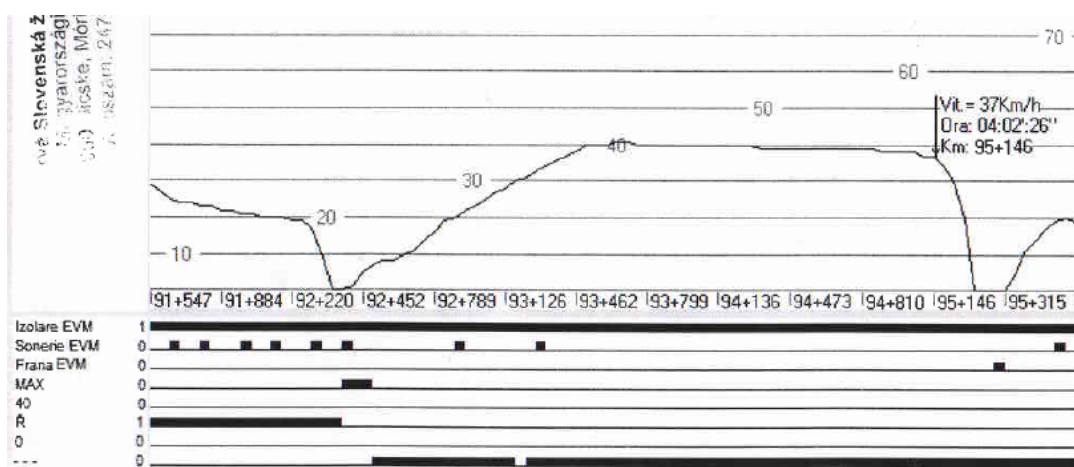
„Az eseményt megelőzően a mozdonyvezető 03 óra 55 perc 30 másodperckor indult el a vonattal. A vezetőállás jelzőn „MAX” jelzési kép volt. A vonat elindulását követően a mozdonyvezető a vonat gyorsításába kezdett. 03 óra 56 perc 08 másodperckor a vezetőállás jelző képe „---” jelzési képre változott. A vonat sebessége ekkor 7 km/h volt. A vonat gyorsítása során elért legnagyobb sebessége 41 km/h volt.

A mozdonyvezető a rendkívüli esemény észlelésekor 04 óra 02 perc 26 másodperckor gyorsfékezést kezdeményezett. A vonat sebessége a fékezés megkezdésekor 37 km/h volt. A vezetőállás jelzőn „---” jelzési kép volt. A vonattal megállt 04 óra 02 perc 56 másodperckor. A gyorsfékezés megkezdésétől a megállásig eltelt idő 30 másodperc volt. A fékút 169 m.”

17. ábra: a 44471-2 sz. vonat menetíró regisztrátuma

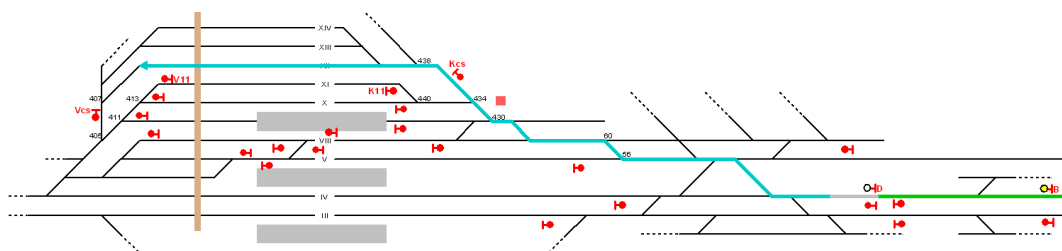
**22. ábra: a 44463-2 sz. vonat számára beállított vágányút (zöld-szürke-kék)**

A 44463-2 sz. vonat a hívójelzés meghaladása után a leeresztett áramszedővel bejárando szakaszon elegendő lendületet hiányában a 60 sz. váltó közelében megállt.

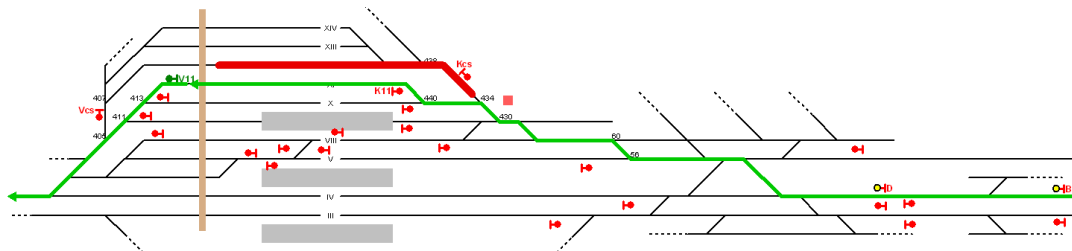
A rendelkező a 44471-2 sz. vonatot áthaladtatni tervezte a XI. vágányon, ehhez időközben a V11 kijáratit jelzőt a D55 biztosítóberendezésen kezelték.

**23. ábra: a 44471-2 sz. vonat vágányútja (zöld) és a 44463-2 vonat helyzete (vörös sáv)**

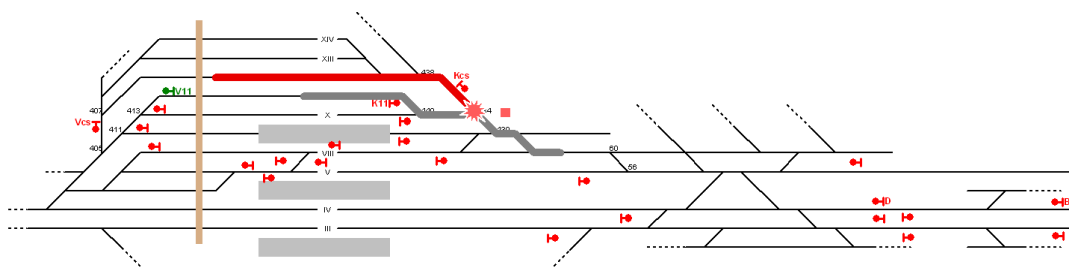
4:02:56 A 44471-2 sz. vonat megállt a lassulás kezdete után 169 méterrel, miután 15 db kocsija, kb. 230 m vonathossz érintette a kilógó kocsit (24. ábra). Az átlagos lassulás  $0,3 \text{ m/s}^2$  volt.

24. ábra: a vonatok helyzete megállás után

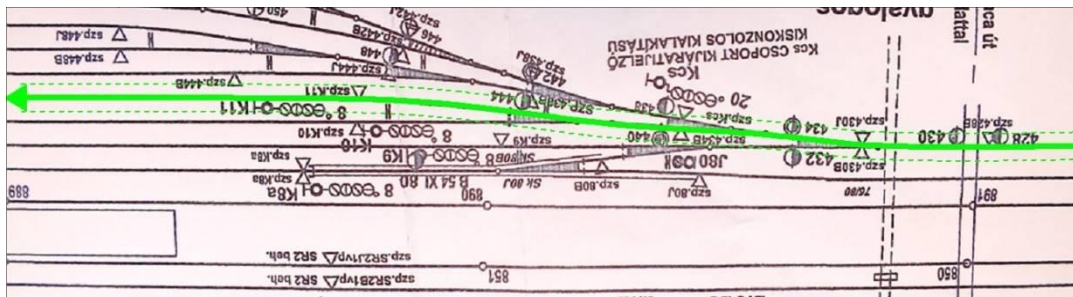
A biztosítóberendezésnek egy vágányút beállítása esetén – számos más feltétel mellett – vizsgálnia kell, hogy a vágányúttal szomszédos vágányokon a járművek a biztonsági határjelzőn belül állnak-e (1.8.3.3), azaz a 26. ábra szerinti szaggatott vonalak közti sávban nincs jármű.

26. ábra: szabad vágányút biztosítása

Ennek az a módja, hogy a vágányútnak nem szabad beállíthatónak lennie, ha bármely olyan vágányszakasz foglalt, amely legalább részben e sávban belülré nyúlik. Közéjük tartozik a 438. váltó, melynek foglaltság-ellenőrzési szakasza a biztonsági határjelzőn túl nyúlik.

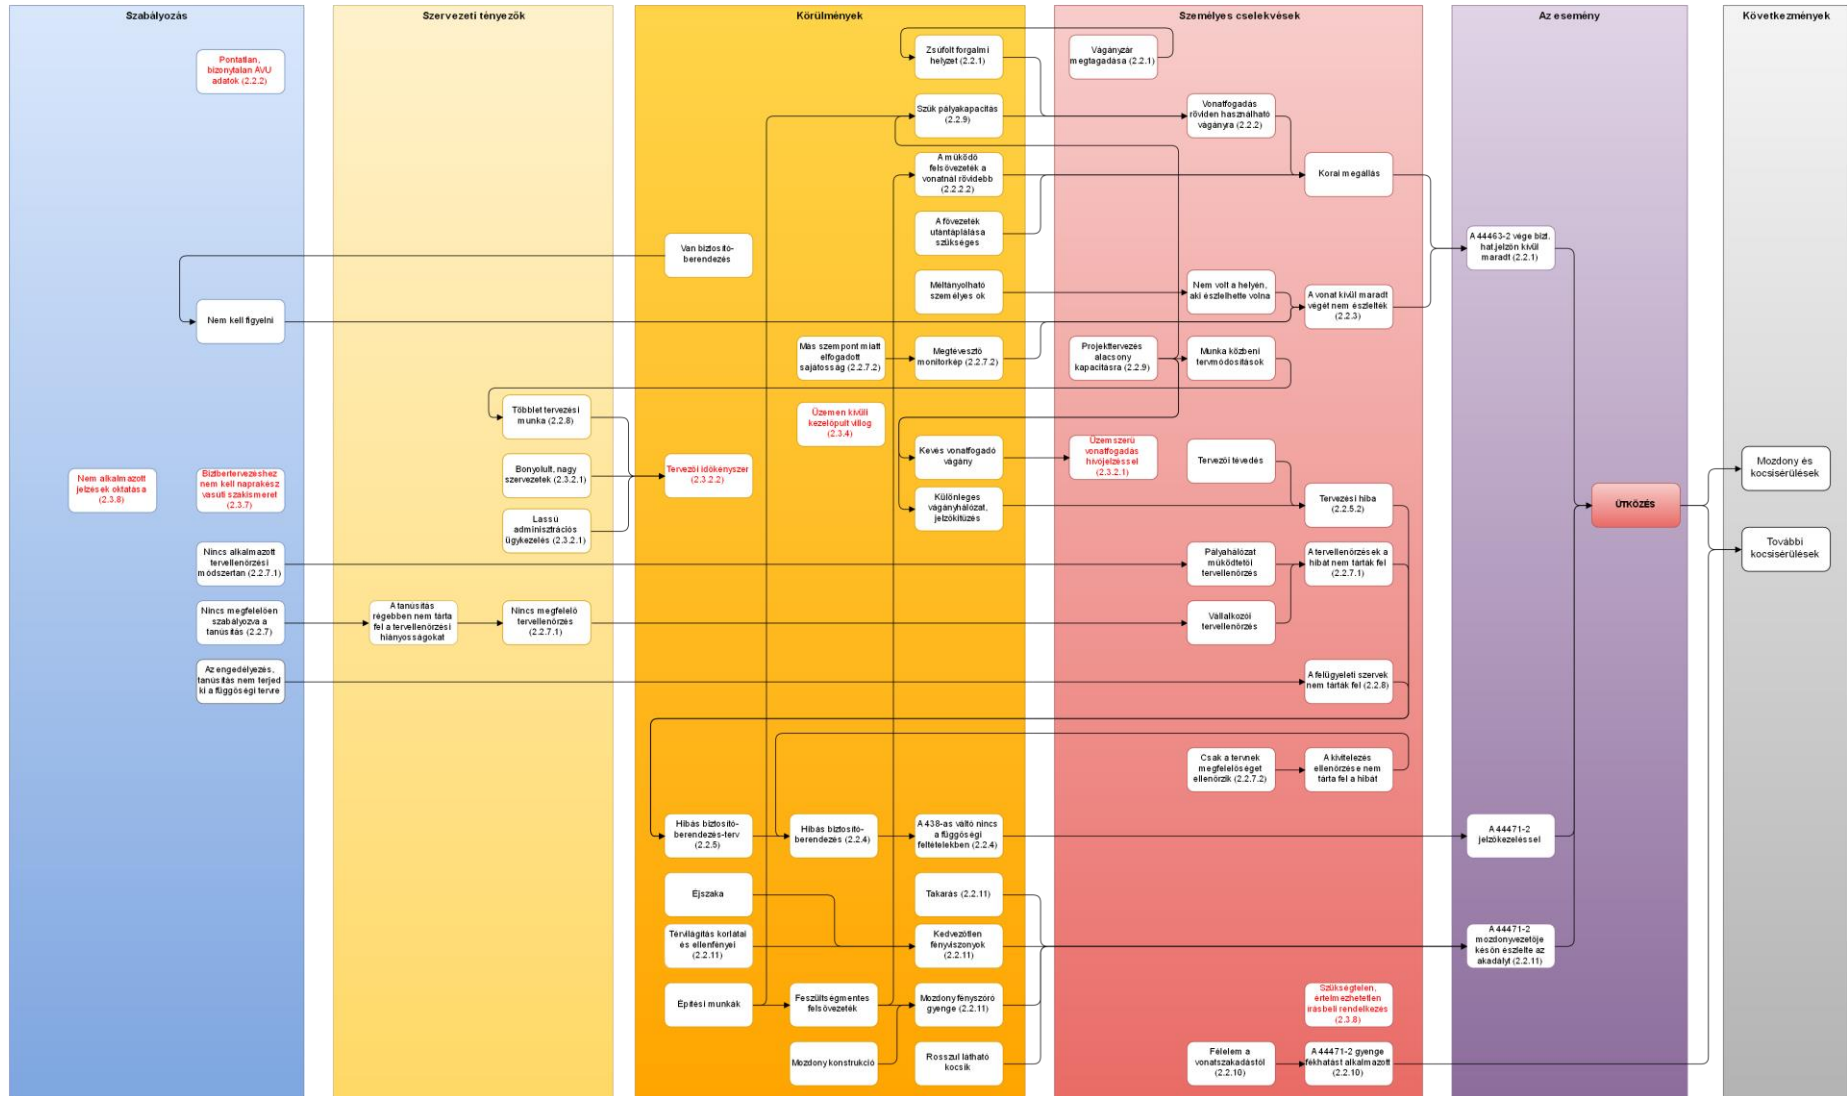
1. melléklet: a megállapítások összefüggései

Vörös szövegek: az eseménnyel összefüggésbe nem hozott, kockázatnövelő tényezők.
