ZÁRÓJELENTÉS

2015-104-4P
repülőesemény

Dunakeszi Repülőtér (LHDK)
2015. április 26.

R-26SU Góbé
HA-5528

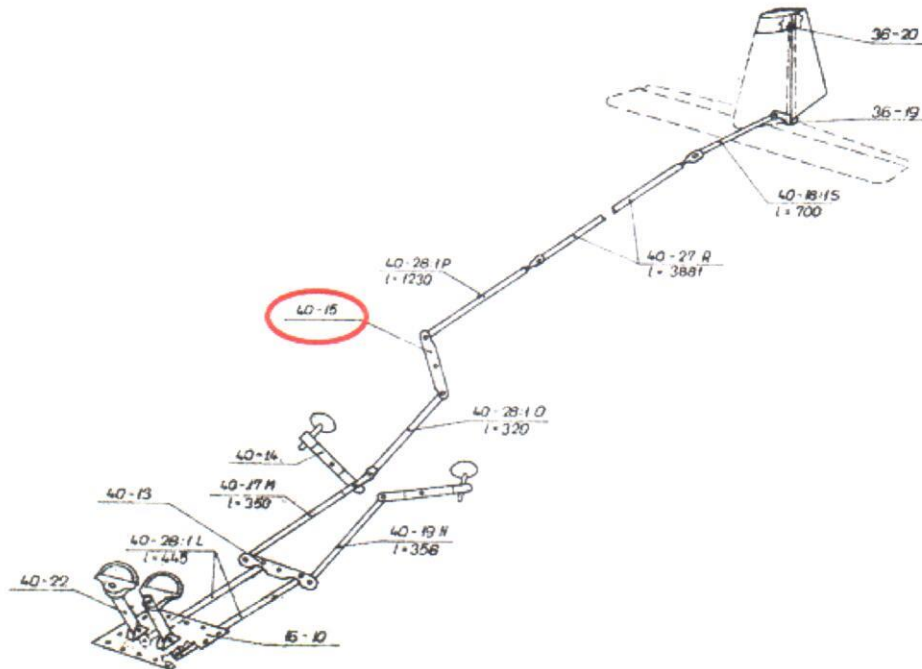
3. ábra Az oldalkormányt mozgó mechanizmus összeállítási rajza (Forrás: R-26SU Gőbé tervdokumentáció)

Az oldalkormány kitérítése a lábpedálok mozgásával valósul meg (3. ábra). Az első lábpedálok (40-22) belépésével az első botkormány előtt, a padlólemez alatti himba (40-19) téríthető ki. A hátsó ülés lábpedáljai (40-14) is tolórúddal (40-17M, 40-19N) kapcsolódnak ehhez a himbához. Amikor a lábpedálok elmozdulnak velük együtt a himba is mozdul. Hátrafelé, már csak az egyik pedáltól vezet tolórúd (40-28:1 O), ami egy fordító himbához (40-15)(4. ábra) csatlakozik, majd görgők közt vezetve fut végig egy tolórúd (40-28:1 P) a törzsben és az oldalkormányra erősített karon keresztül csatlakoznak egymáshoz. A tolórúd mozdítás hatására az oldalkormány kitéríthető így elfordítható a légi jármű a függőleges tengelye körül.

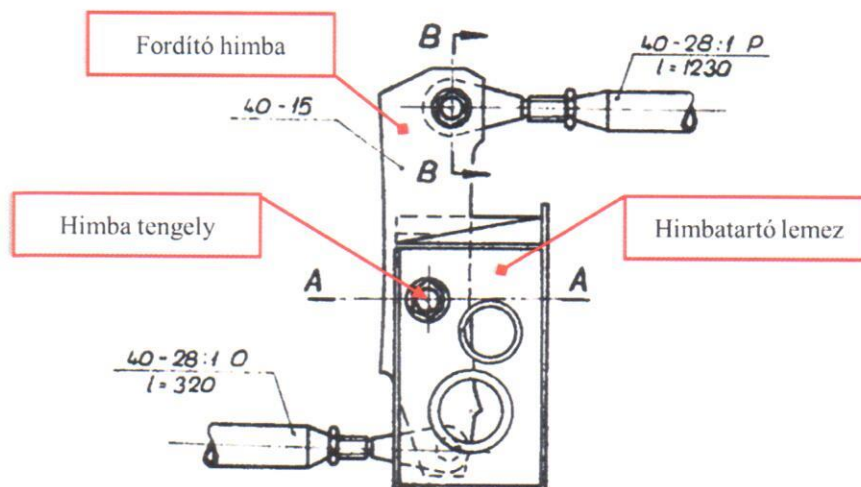
4. ábra Az oldalkormány fordító himba (40-15) és himbatartó lemez összeállítási rajza

A fordító himba (40-15) tengelyén a csapágyak önbeállóak. A csapágyak egy-egy perselyben helyezkednek el. Ezek a perselyek csatlakoznak a himba tartó lemezekhez (5. ábra).

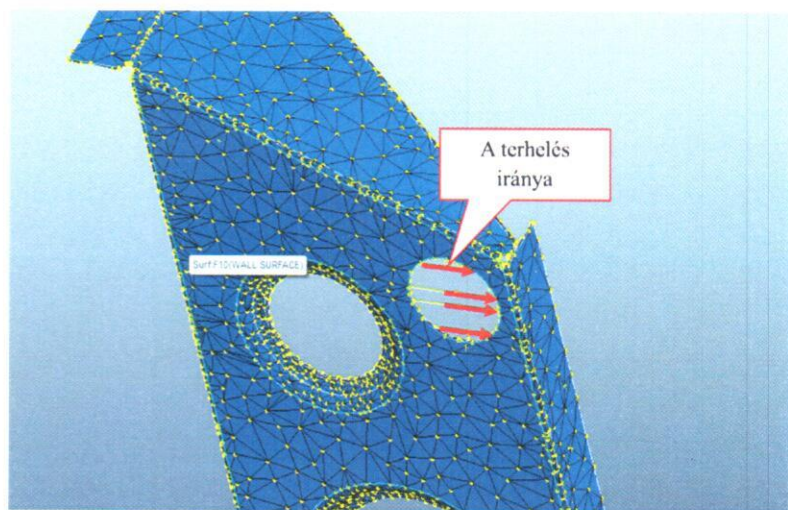
8. ábra A himbatartó lemez vége-selem modellje

A vizsgálat során a Vb analizálta az oldalkormány himba tartó lemezt a feszültség eloszlása szempontjából. A Vb elkészítette az alkatrész 3 dimenziós modelljét és a légi jármű tervező számításai alapján feszültséganalízist végzett. Az első lépésben a tartón vége-selemes hálót generált. Ez a modell elemi részekre való felosztását jelenti (VEM) (8. ábra). Az elemi részekre felosztott modellen virtuális terhelést imitálva meghatározható volt a himbatartó lemezben fellépő legnagyobb feszültség helye és mértéke.

A terhelés a himba csapágy radiális irányú, a légi jármű hossz tengelyével párhuzamos. Nagysága $1210/2 N=605 N$. A modell megalkotásakor a megfogó kényszerek a tartó, a

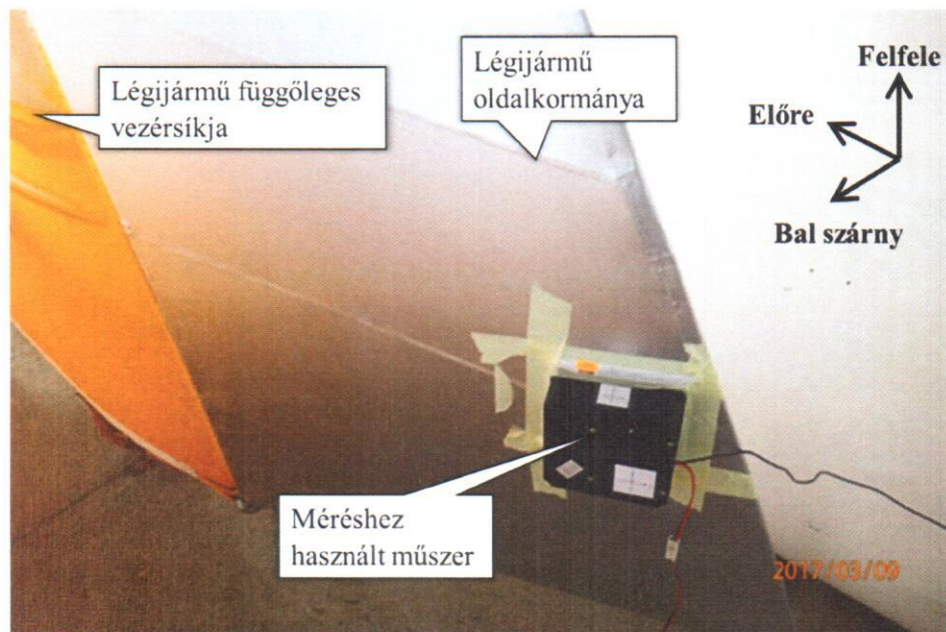
11. ábra Az oldalkormányra rögzített gyorsulásmérő

és végállásig kitéríti az oldalkormányt vagy a szél hatására az oldalkormány átcsapódik egyik véghelyzetből a másikba. Ezekben az esetekben a pedáloknál elhelyezett ütközőn végkitérésnél a pedálok felütköznek és a mozgásban levő rendszer hirtelen lelassul. Ezt a mozgásállapotot egy az oldalkormány felületére rögzített gyorsulásmérő segítségével mérte meg a V_b (11. ábra).
