**KÖZLEKEDÉSBIZTONSÁGI
SZERVEZET**

ZÁRÓJELENTÉS

**2015-1126-5
Vasúti baleset / Kisiklás**

**Délegyháza állomás
2015. október 21.**

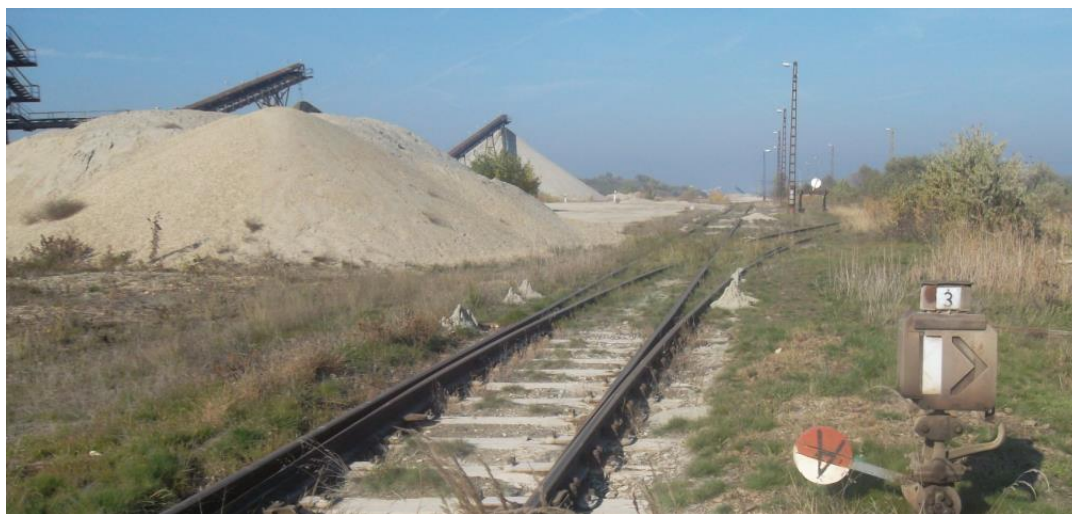
A Sped-Trans Kft. által megrendelt, az RCH által biztosított, és a MÁV által beállított vasúti kocsik megrakását Délegyháza-Újbánya sajátcélú pályahálózaton a Kiskunlacházi Kavicsbánya Kft. egy Caterpillar 972K típusú homlokrakodógéppel végezte. A rakodás egy oldalról történt.

3. ábra: A rakodóterület

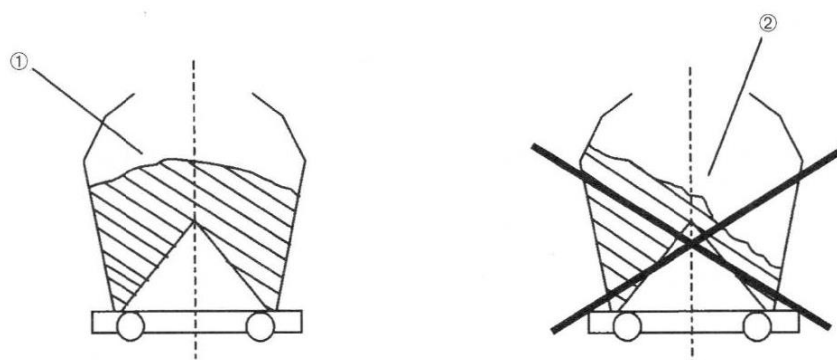
(1) Az egyes kocsirekeszeket és tölcseket hossz- és keresztirányban egyenletesen kell feltölteni,

(2) a rekeszek vagy tölcsepek egyoldalú töltése vagy ürítése megengedhetetlen.”

16. ábra: Különleges építésű (önürítő) kocsik helyes és helytelen megrakása.

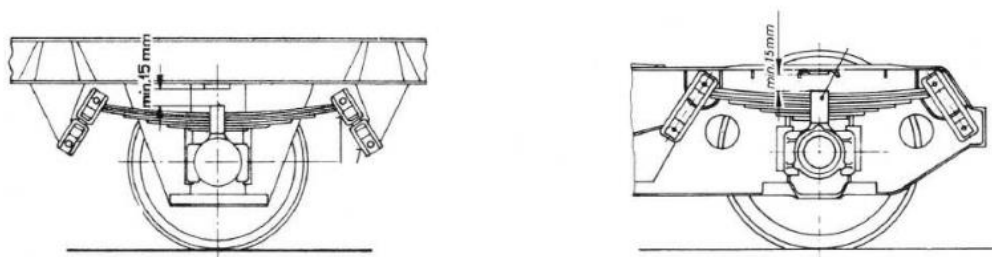
A teherelosztás felülvizsgálata – számítással vagy – az egyes kerékpárok, illetve forgóvázak mérlegelésével történhet. Egyenlőtlen teherelosztást kell feltételezni, ha a sínkorona felső éle és az ütközők középvonala közötti távolság 940 mm-nél kevesebb vagy 1065 mm-nél több a hordrugó-bilincsek és hordrugó-ütközőtámok közötti távolság kisebb, mint 15 mm.

17. ábra: A hordrugó bilincsek és ütközőtámok távolsága

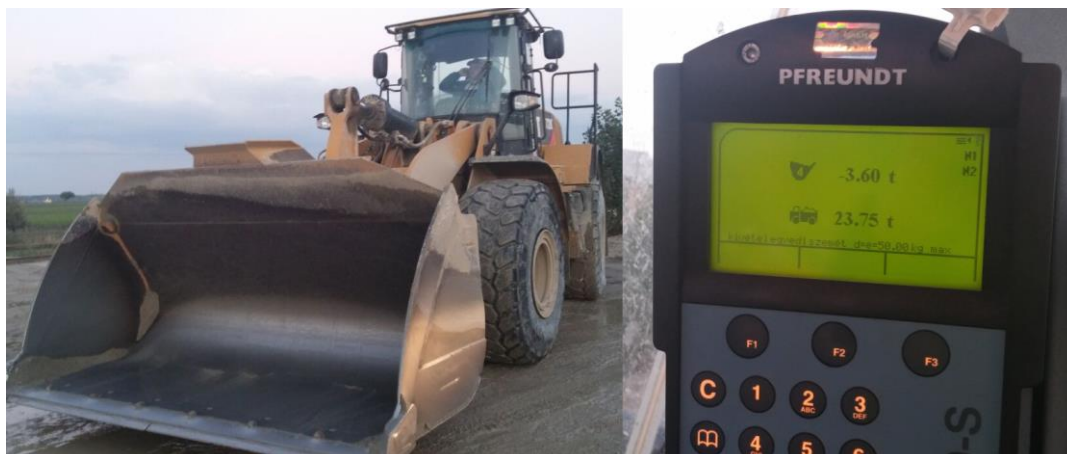
A nagyméretű kanállal felszerelt homlokrakodó gép digitális mérleggel rendelkezik, amely a kanálban lévő sódert leméri, és az eszköz nullázásáig a korábban mért értékekkel összeadva tárolja.

A rakodógép kezelője minden vasúti kocsi megrakása előtt a mérleget nullázza, majd rakodás közben az összegzett értékek megfigyelésével tudja biztosítani a kocsiba berakható maximális anyagmennyiség meg nem haladását.

18. ábra: A Caterpillar rakodógép és a digitális mérlege
