KÖZLEKEDÉSBIZTONSÁGI  
SZERVEZET

# ZÁRÓJELENTÉS

**2015-1160-5**  
**Vasúti baleset / Kisiklás**

**Orgonás**  
**2015. november 1.**

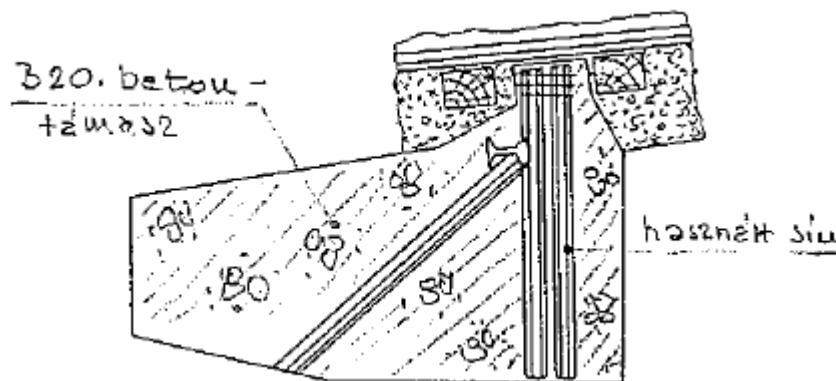
9. ábra: a megtámasztó betontömb kialakítása

A vasúti pálya emelkedése 22-110 ‰ közötti, jellemzően azonban 100 ‰ körüli. A meredek vonalvezetés miatt – megakadályozandó a vasúti pálya lecsúszását – kb. 50 méterenként az alépitménybe épített betontömbök rögzítik a pályát (9. ábra, 27. ábra). A betontömbök üzemszerűen csak hosszirányú terhelést kell kapjanak, a vágány függőleges irányban nem terhelheti azokat.

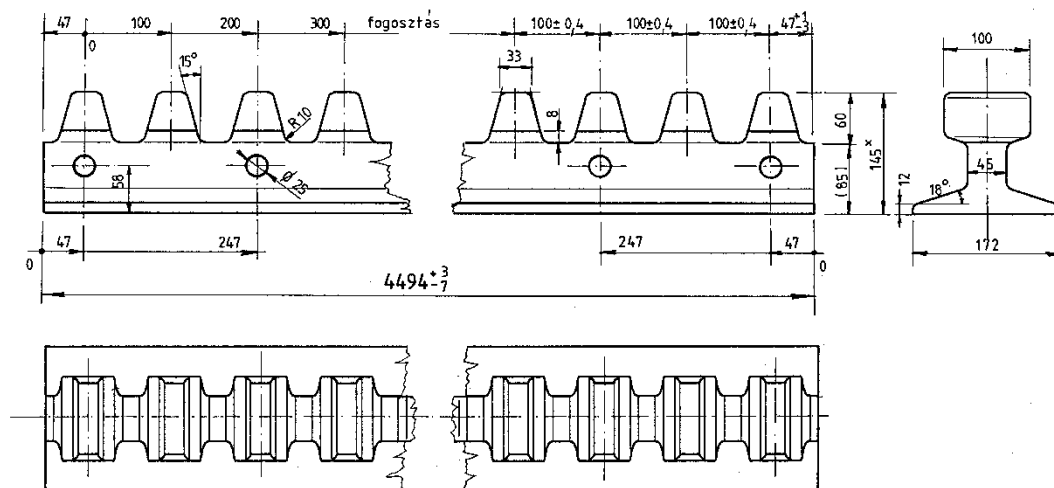
10. ábra: a fogasléc kialakítása

A fogasléc Straub rendszerű, DS100 darupálya sínből van kimarva (10. ábra).

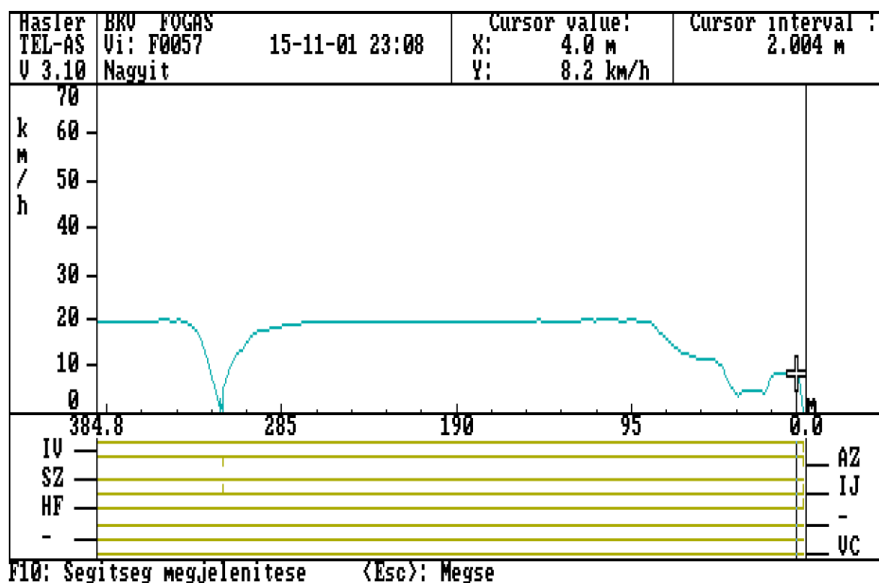
13. ábra: az adatrögzítő kiértékelt képe

A járművön Tel500 adatrögzítő működött. A kiértékeléskor megjelenített sebesség-görbét a 13. ábra mutatja.

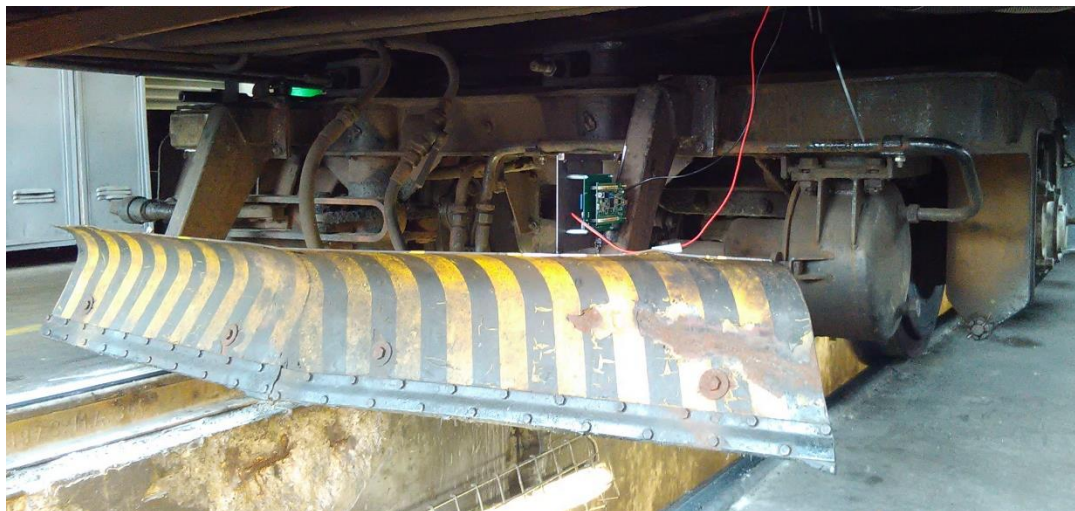
**14. ábra: a mérőeszköz elhelyezése a pályakotrón**

A mérés két járművön történt, a kopott kapaszkodó fogaskerékkel rendelkező 53 psz., és a balesetben is részes, a méréskor már (2016. februárjában beépített) újabb kapaszkodó fogaskerékkel rendelkező 57 psz. motorkocsin. A mérőeszköz a völgyvégi forgóváz pályakotróján volt elhelyezve (14. ábra).

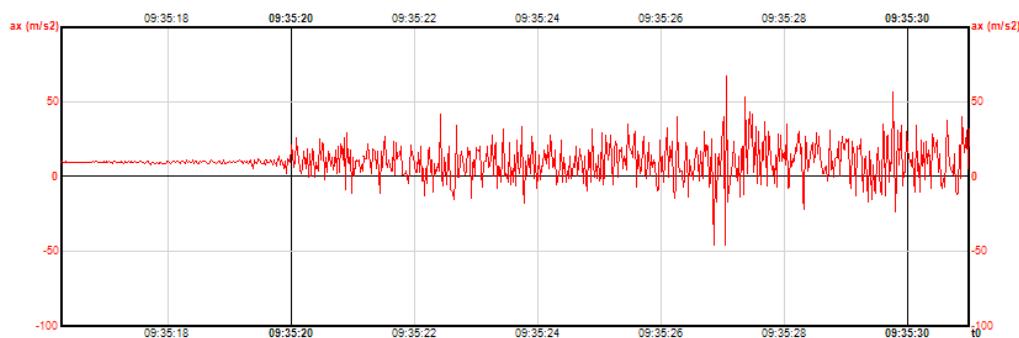
**15. ábra: a mért gyorsulásadatok részlete**

A mérőeszközből kiolvasott, függőleges tengelyű gyorsulásadatok egy részletét mutatja be a 15. ábra, a szintén a Vb által készített megjelenítő programban.

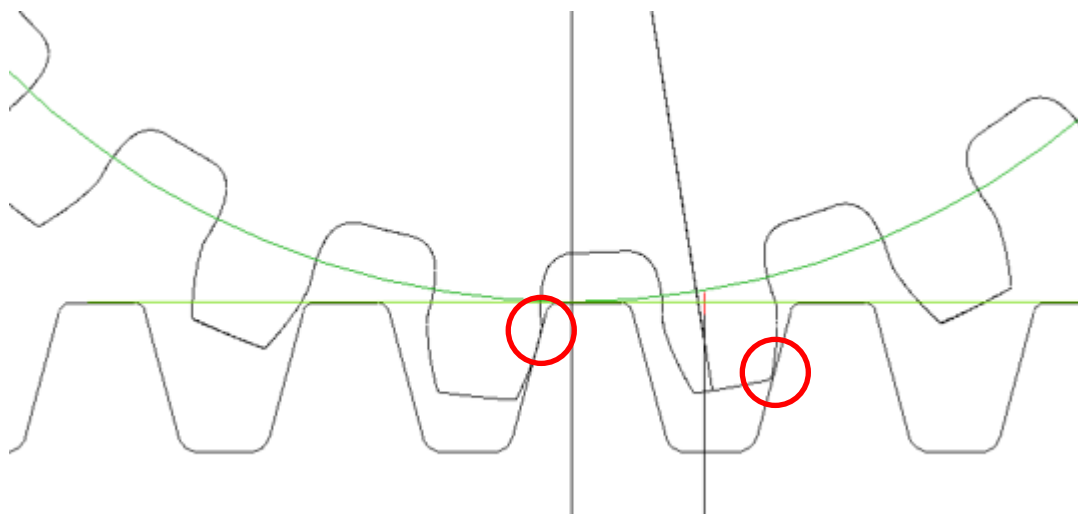
Másik, és ezen eseményben érdekelt hatás, hogy a kopott fogashajtás-kapcsolatban a fogaskerék és fogasléc találkozása nem az evolvens fogazásra jellemző kétpontos érintkezéssel valósul meg (22. ábra), hanem egyetlen, ráadásul esetenként ugrásszerűen megváltozó helyzetű ponttal (23. ábra). Ez a terhelést és a kopást is fokozza, valamint egyenlőtlen lesz a haladás sebessége. A sebesség-lengés káros rezgésekhez vezet, ez pedig a Vb véleménye szerint a jármű károsodásának egyik oka: szerkezeti repedések és törések kialakulásához vezet.

22. ábra: jó állapotú fogaskerék és fogasléc kapcsolódása (forrás: BKV Zrt.)
