KÖZLEKEDÉSBIZTONSÁGI
SZERVEZET

ZÁRÓJELENTÉS

2015-1187-5

Vasúti baleset / Ütközés

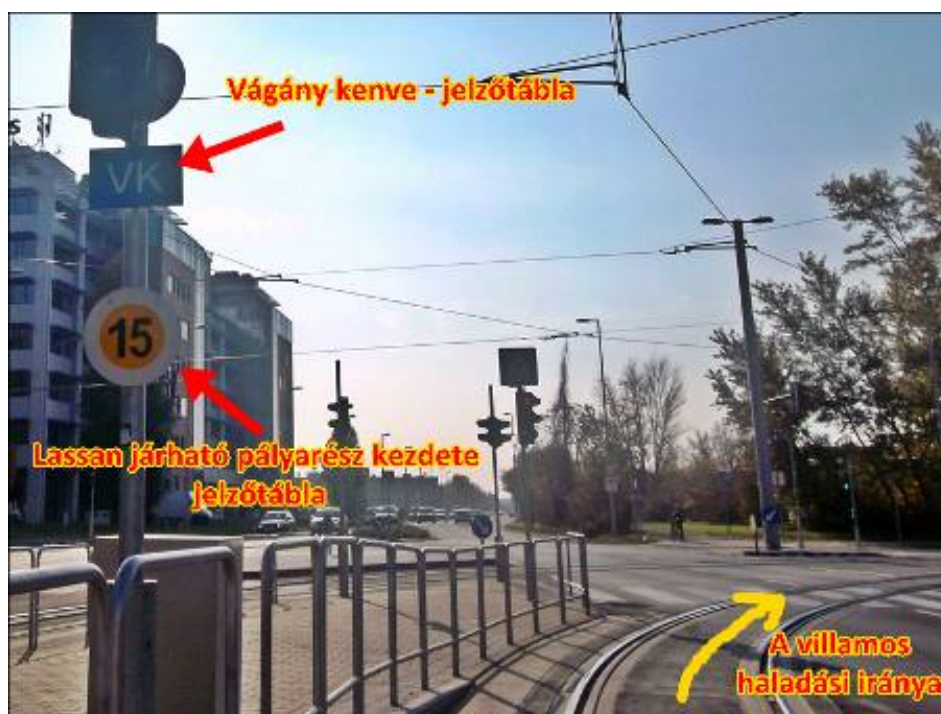
A bevezetett lassúmenet a járművezetők részére az előírt jelzőtáblákkal meg van jelölve (5. ábra).

5. ábra: a vágány kenését jelző (VK), és lassúmenet kezdete jelző (15)

Az eset helyszínén bevezetett 15 km/h sebességkorlátozást a vonal tervezési dokumentációja eredetileg is tartalmazta. A sebességérték meghatározása során figyelembe vették az ívviszonyokat, a közlekedő járművek által keltett zajhatás mértéket, valamint azt, hogy az ívbe beépített sínek kopása optimális legyen.
