KÖZLEKEDÉSBIZTONSÁGI
SZERVEZET

ZÁRÓJELENTÉS

2015-1190-5

Vasúti baleset / Ütközés

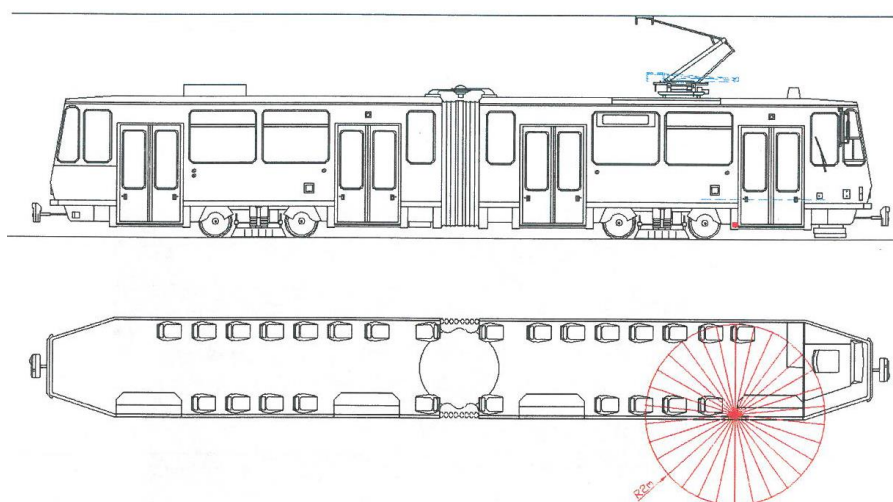
6. ábra: a KT4D villamos jellegrajza a váltóállító jeladó elhelyezkedésével

Viszonylatszám:	3	4
Jármű:	KT4D (6. ábra) 212	T6A2 907-901
Jármű hossza:	18,23 m	2x 14,5 m
Útvonal:	Vadaspark - Tarján	Tarján - Kecskés

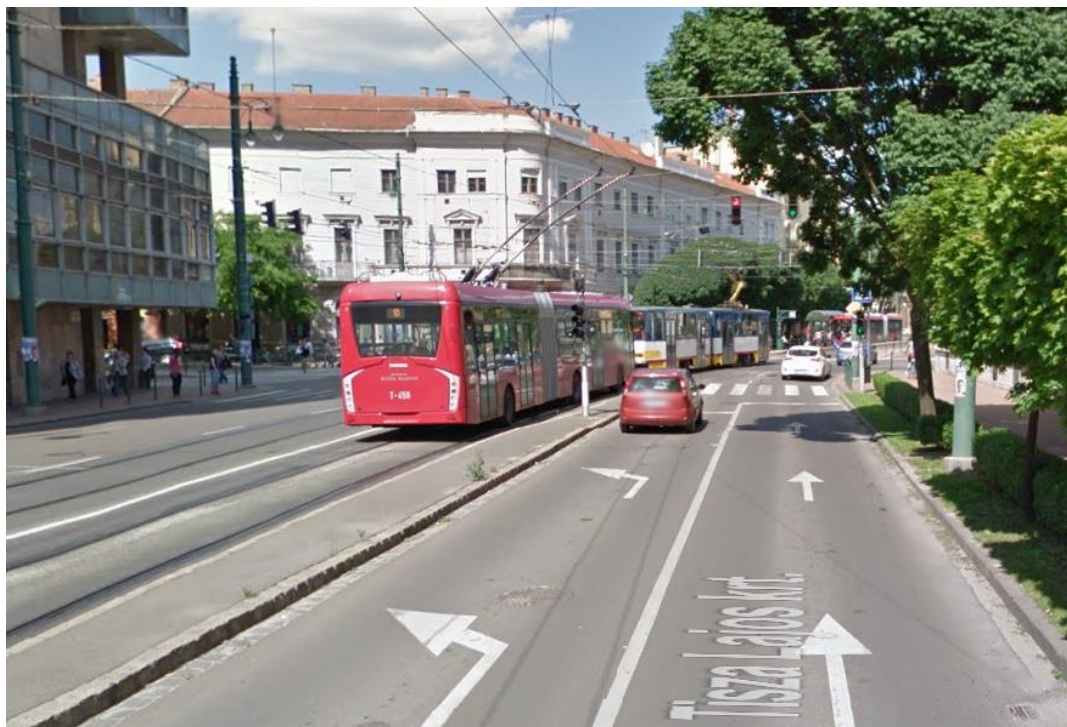
8. ábra: trolibusz a villamosvágányon (forrás: GoogleMaps)

Az esemény helyszíne útburkolatba süllyesztett vágányokkal van felépítve. A megengedett sebesség a vállalati szabályozás szerint (1.16.2.4) csúcs felől érintett váltókon 10 km/h, a vágánykeresztezéseken 15 km/h. A vágányon üzemszerűen járnak autóbuszok, trolibuszok is (8. ábra).

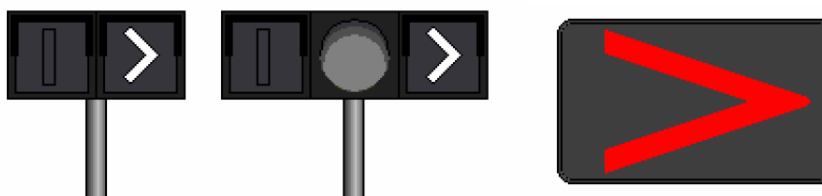
12. ábra

A váltójelző jelzőlapján fekete mezőben a kitérés iránya felé mutató nyílhegy alakú fehér vagy vörös fény (12. ábra⁴).

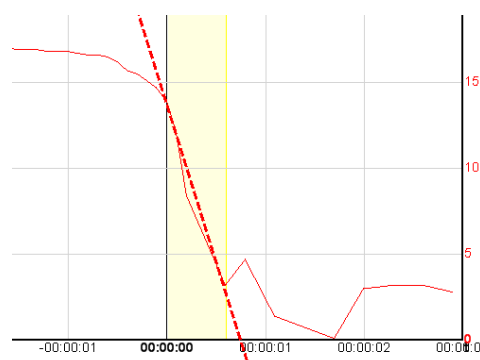
Az adatok – ahol mást külön nem jeleztünk – a villamosok adatrögzítőjéből ismertek (1.10). A feltételezett ütközési pont után a 3-as villamos adatrögzítője regisztrált még további adatokat, de azok lefutása részben rendellenes, részben pedig olyan lassulás számítható belőlük, ami az ütközés előtt nem lehetséges: a sebesség-idő ábrán a kiemelt sávban 5,1 m/s² az átlagos lassulás, jelölve a szaggatott vonallal.

A 4-es villamos adatrögzítőjében közvetlenül látható rendellenes adatok csak a sínfék jelben vannak, megállás előtt 1,9 méterrel. Ez egybevágh azzal, hogy a jármű helyzete (4. ábra) és sérülései (5. ábra) ilyen nagyságrendű elmozdulást sejtetnek az ütközés után.
