NEMZETI FEJLESZTÉSI  
MINISZTERIUM  
KÖZLEKEDÉSBIZTONSÁGI  
SZERVEZET

## **ZÁRÓJELENTÉS**

**Vasúti baleset / Kisiklás**

**Hárshegy - Hűvösvölgy  
2015. november 28.**

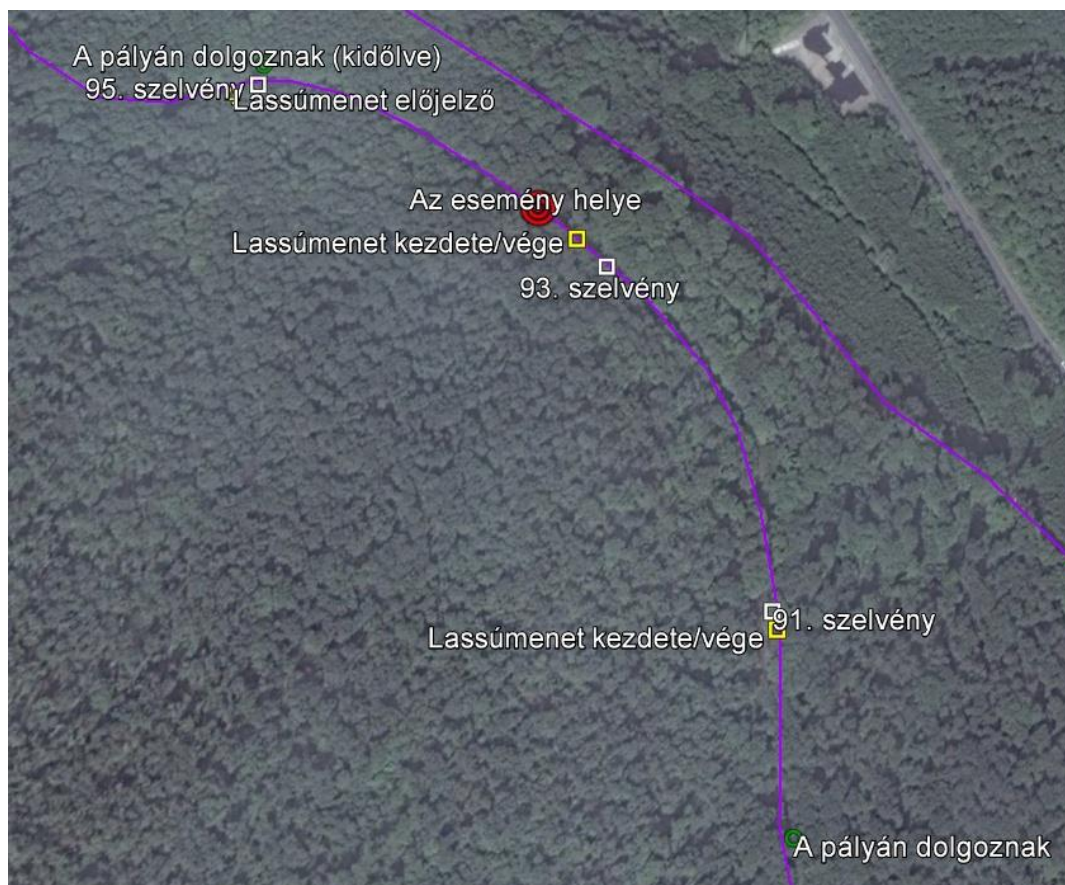
**8. ábra: az 2015-1269-5 esemény környezetében kitűzött jelzők**

A Gyermeekvasúton történt esemény környezetében kitűzött jelzőket az 8. ábra mutatja.
