NEMZETI FEJLESZTÉSI  
MINISZTERIUM  
KÖZLEKEDÉSBIZTONSÁGI  
SZERVEZET

# ZÁRÓJELENTÉS

2015-151-4

HC-01 Hungarocopter

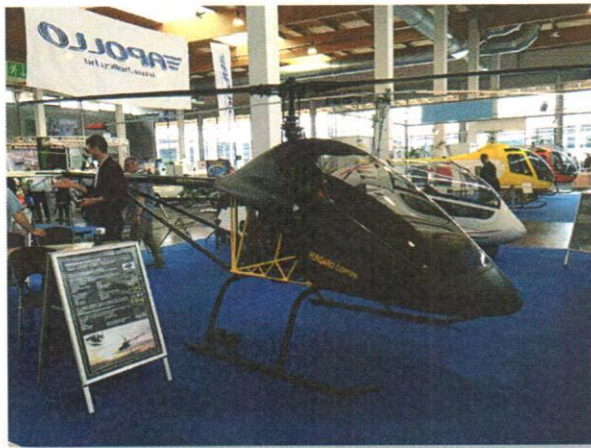
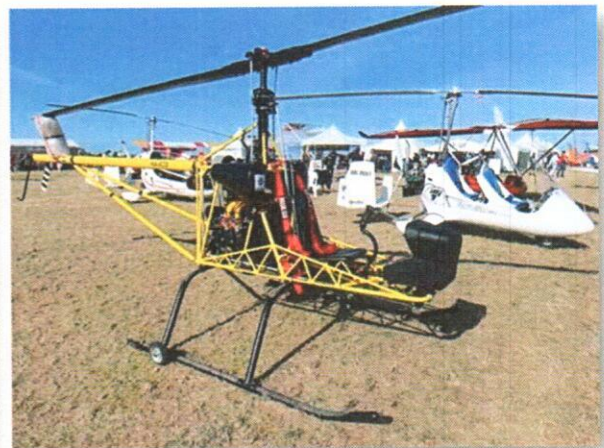
**2. ábra: A HC-01 típusú helikopter burkolattal és anélkül (Fénykép forrása: Hungaro-Copter Kft.)**

2015. június 4-én este, kevéssel 20 óra előtt a HA-XCD lajstromjelű, HC-01 Hungarocopter típusú kísérleti helikopter tesztrepülésre szállt fel a verpeléti gyár melletti füves területéről. A repülés célja a helikopter repülési jellemzőinek vizsgálata volt különféle repülési paraméterek mellett, áramvonalazó pilótakabin-burkolattal felszerelve (2. ábra). Ezt megelőzően az áramvonalazó burkolatot, illetve annak hatásait csak földi teszteken és függeszkekésben vizsgálták.

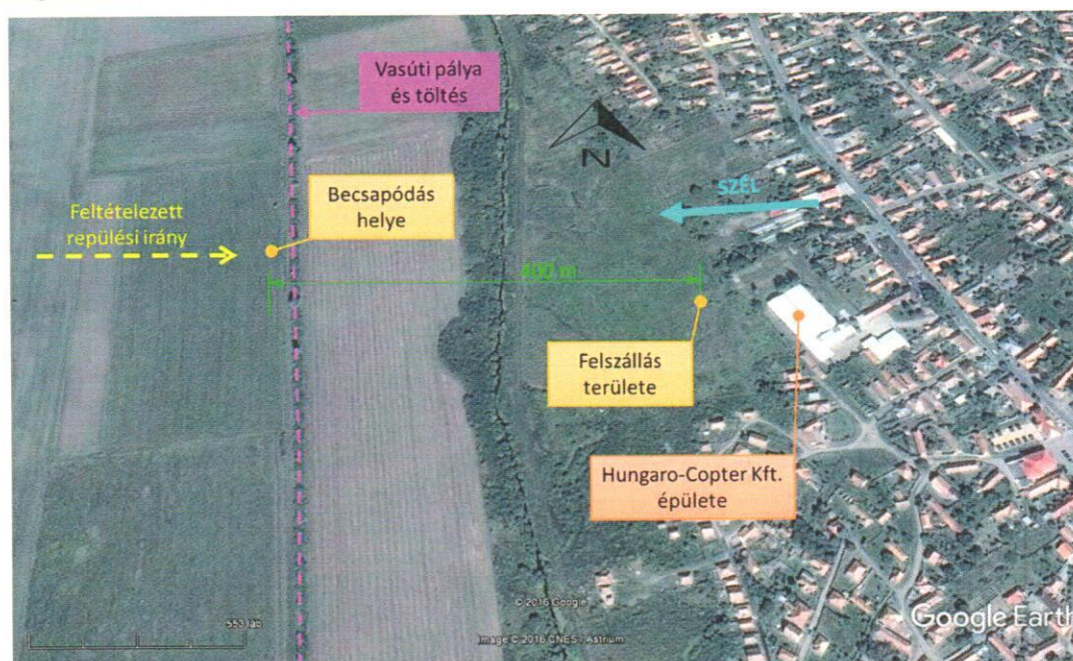
3. ábra: esemény helyszíne (térkép forrása: Google Earth)

A pilóta elmondása szerint a leszállás folyamán azt tapasztalta, hogy az adott süllyedési és repülési sebességgel nem lesz képes a leszállásra kiszemelt területet elérni, sőt még a repülés irányára merőlegesen húzódó megemelt vasúti töltést sem fogja tudni átrepülni. A vasúti töltésnek ütközés elkerülése érdekében, kis magasságban éles balfordulót kezdett. A forduló következtében még intenzívebbé vált a süllyedés, majd nagy függőleges irányú sebességgel a helikopter földnek ütközött. A légijármű helyzete földetéréskor megfelelt egy normál leszállás helyzetének, azaz a csúszótalpán érte talajt. A helikopter a vasúti töltéssel párhuzamosan, attól mintegy 10 méterre került nyugalomba (3. ábra).

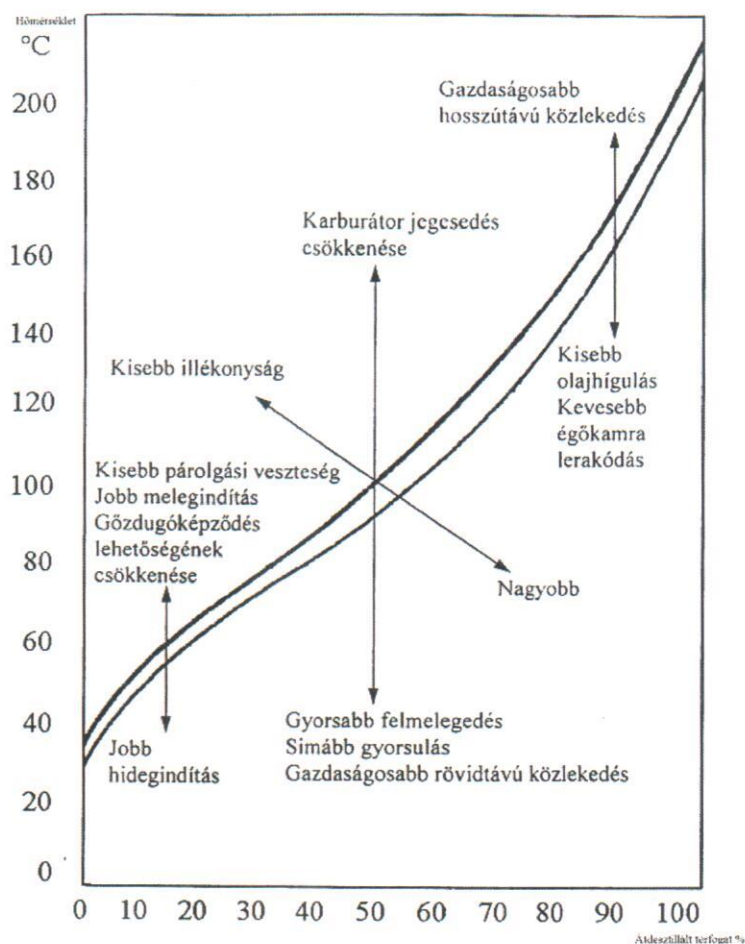
6. ábra: motorbenzinek jellegzetes lepárlási görbéi (Forrás: Budapesti Műszaki és Gazdaságtudományi Egyetem)

A Vb álláspontja szerint a balesethez vezető repülés során a hűtés elégtelensége miatt a tüzelőanyag túlmelegedhetett, ami a tüzelőanyag rendszerben gázbuborékok megjelenését okozhatta. Így előállhatott az a helyzet, hogy egy szándékos gázlevétel hatására az injektorok működéséhez már nem volt elegendő a tüzelőanyag nyomás és a motor leállt.

A légijárműben használt tüzelőanyag fajtája 95-ös autóbenzin. A benzin nem egységes vegyület, hanem szénhidrogének elegye. A benzintől megkövetelt tulajdonság, hogy a levegővel az égéshez optimális benzin-levegő keveréket alkosson. Ez a benzin alkotórész (frakció) szerinti összetételétől és forrásgörbájátől is függ. A motor indításhoz a benzinnek megfelelő mennyiségű könnyű alkotórészt (frakciót) is tartalmazni kell. Egyes könnyű alkotórészek forráspontja azonban akár 40-50 °C hőmérséklet is lehet (6. ábra).

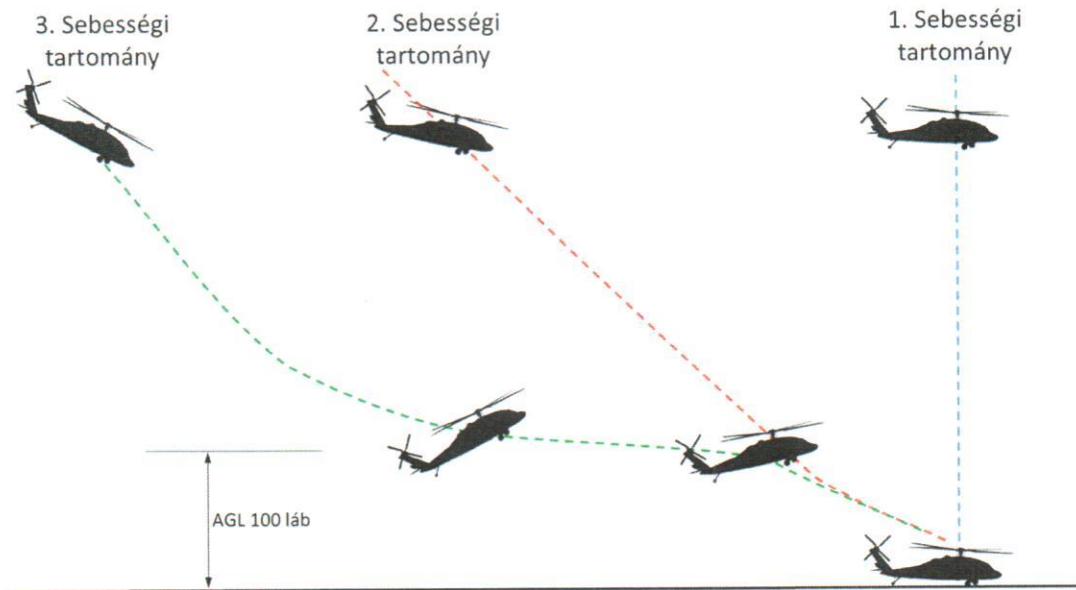
7. ábra: az autorotációs leszállás utolsó fázisának különféle változatai a sebesség függvényében

Az autorotációs leszállás utolsó fázisában, a földetérést megelőző utolsó 100 lábon ki kell lebegtetni, azaz az előrehaladási sebességet a ciklikus vezérléssel, a süllyedési sebességet pedig a kollektív vezérléssel csökkenteni kell (7. ábra).

Az autorotáció fenntartásához – amint az a 7. ábrán is látszik – a forgószárny fordulatszámát egy meglehetősen szűk tartományban kell tartani (97÷104 %). Ez a pilótától nagy figyelmet igényelt, különös tekintettel arra, hogy első alkalommal hajtott végre autorotációs leszállást a kabinburkolattal. Süllyedés közben a pilóta nem szándékozta a motort újraindítani, figyelmét a forgószárny fordulatszámra, a helikopter irányítására és a rádiózásra fordította. A figyelmeztető lámpák visszajelzéseit és a motorleállítás okának elemzését nem tekintette az elsődlegesen megoldandó feladatának.

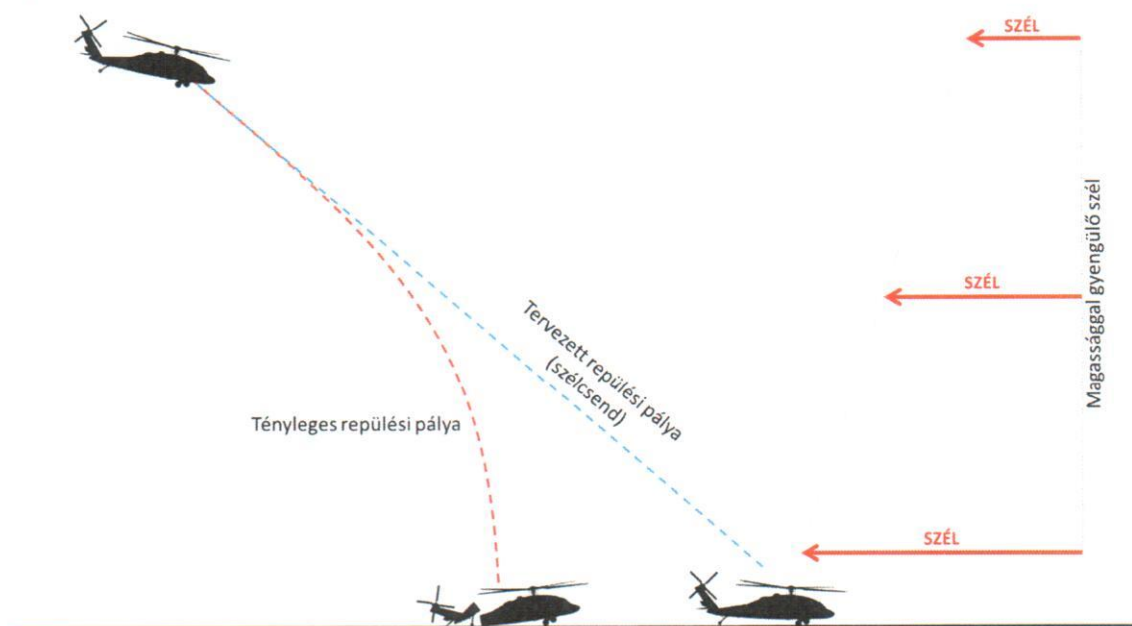
10. ábra: szél miatt módosult repülési pálya (illusztráció)

A Vb a baleset közvetlen okának nevezi meg, hogy a pilóta a kényszerleszállás során nem vette figyelembe a magasság függvényében változó szélviszonyokat. A balesetveszélyes helyzet kialakulásához hozzájárult a motor leállása.

Az adott kezdeti feltételek mellett a pilóta arra számított, hogy autorotációs süllyedéssel visszaér a felszállás helyének közelébe. Az eset idején uralkodó szél azonban jellemzően erősebb volt a talaj mentén, mint nagyobb magasságban, ezért a helikopter az intenzív süllyedése mellett egyre kisebb föld feletti sebességgel haladt előre. Emiatt a repülési pályája egyre meredekebbé vált (10. ábra).

A tényleges repülési pálya földetérési pontja éppen a közelben húzódó megemelt vasúti töltés vonalára esett volna. Amikor a pilóta ezt felismerte, a vasúti töltéssel való ütközés elkerülése érdekében éles balfordulót kezdett. A forduló következtében még intenzívebbé vált a süllyedés, majd – mintegy 10 méterrel a vasúti töltés előtt – nagy függőleges irányú sebességgel a földnek ütközött.
