# ZÁRÓJELENTÉS

2015-157-4P

légiközlekedési baleset

Esztergom id. Rubik Ernő Repülőtér

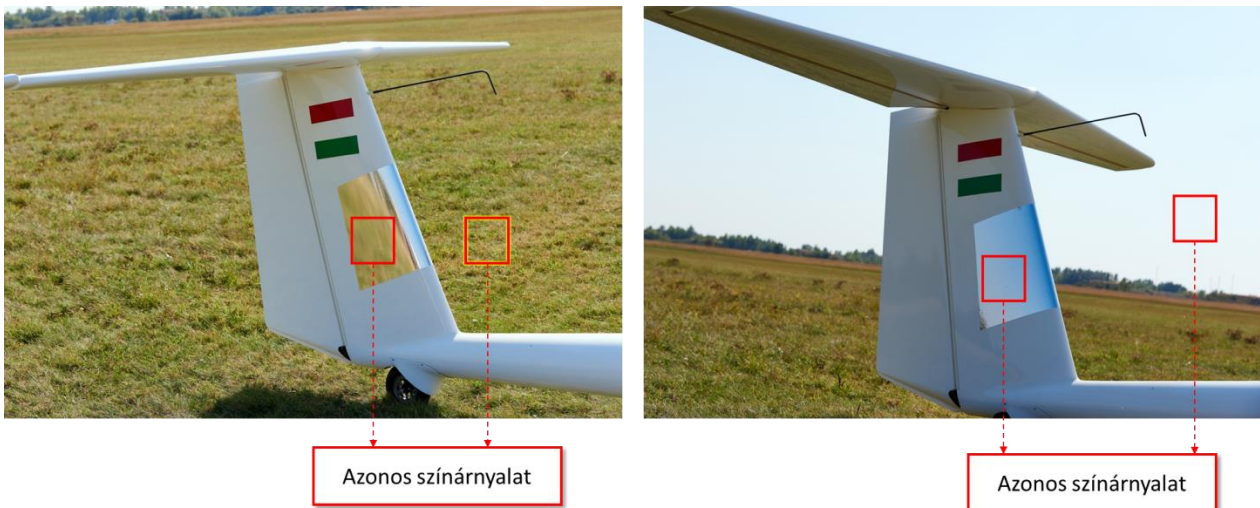
**12. ábra. Tükörfólia kiemelt jellegzetességei**

5. A repülések során a nagyobb sötét felületnek látszó kabin, valamint a fekete színű – kisméretű– kerékabroncs ütött el éghátérben a környezetétől legjobban.

6. Szemberepülések esetén a szárny és a törzs vékony profilja nehezen volt észlelhető, még a bal oldali szárnyra elhelyezett fóliák esetén is. Ebben az esetben először a relatíve sötét kabin vált észrevehetővé az adott körülmények között.
