# ZÁRÓJELENTÉS

2015-227-4

légiközlekedési baleset

Pipistrel Virus

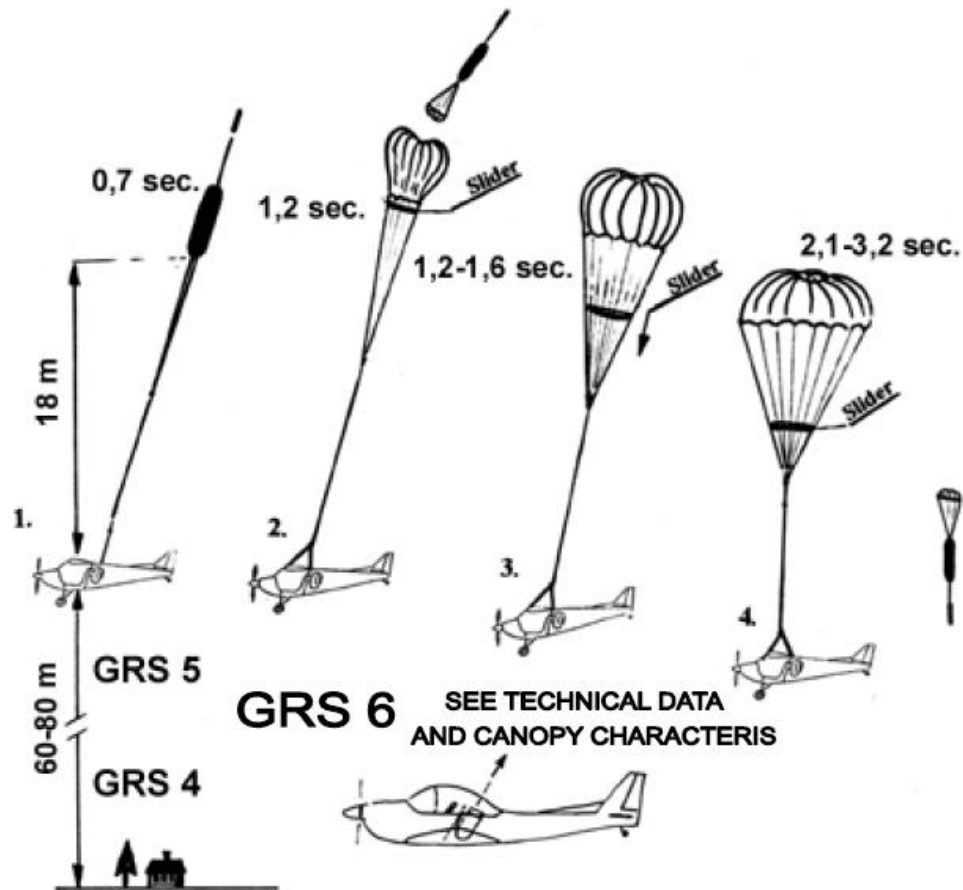
5. ábra: mentőernyő rendszer működése a gyártó szerint  
(kép forrása: Instruction Manual for Assembly and Use, Galaxy High Technology s.r.o. of Liberec)

A légijármű gyártója által kiadott légiüzemeltetési utasítás vészhelyzeti eljárásának fejezete nem tesz említést a mentőernyő működtetéséről és annak alkalmazásáról.

A Vb a szakmai vizsgálat során azt tapasztalta, hogy a légiüzemeltetési utasítás melléklete tartalmaz információt a mentőernyő használatáról és annak karbantartásáról.
