# ZÁRÓJELENTÉS

2015-262-4

Repülőesemény

Piper PA-28

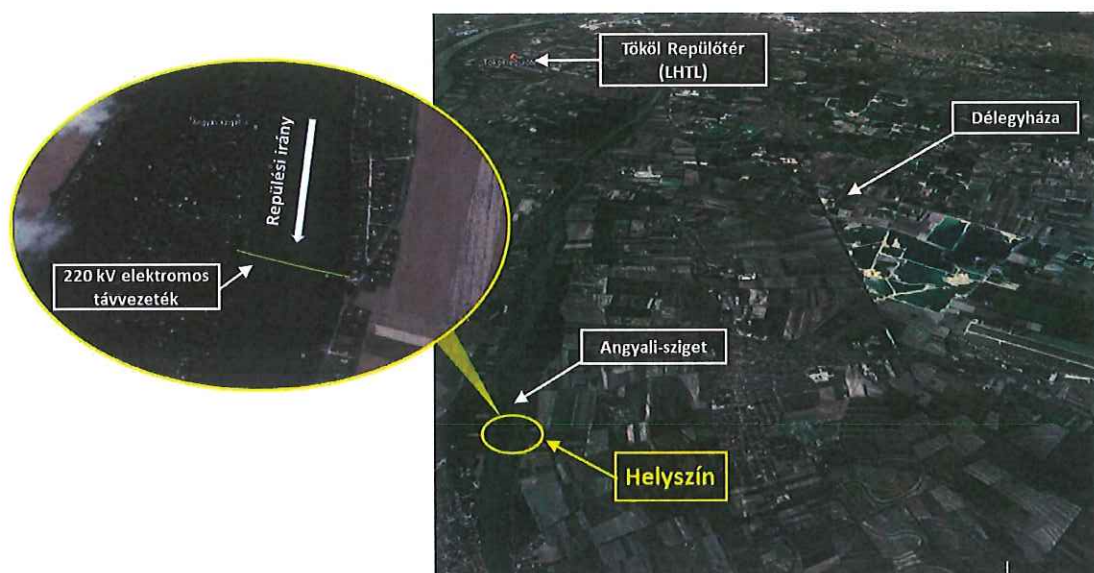
2. ábra: az esemény helye

A felszállásra 18:20-kor került sor. Ezt követően először Délegyháza térségében végeztek gyakorló repülést, utána pedig a Ráckevei Duna-ág felé vették az irányt azzal a céllal, hogy megnézzenek egy telket a közeli Angyali-szigeten (2. ábra). A szigettől keletre eső Duna-ágot elérve dél felé fordultak és süllyedni kezdtek, szándékuk szerint 20 m víz feletti magasságra. A folyónak ezen a szakaszán több nagyfeszültségű távvezeték húzódik a két part között. Süllyedés közben láttak is néhány vezetéket, ezért a pilóta úgy helyezkedett a géppel, hogy azokat elkerüljék. Ennek ellenére, mintegy 40-50 méter magasan ütköztek egy 220 kV-os névleges feszültségű, 250 méter fesztávolságú előfeszített alumínium vezetékkel (3. ábra). Elmondásuk szerint a vezetéket csak közvetlenül az ütközés előtt észlelték. Mindössze egy villanásra és egy koppanásra lettek figyelmesek.
