# ZÁRÓJELENTÉS

2015-374-4

Súlyos repülőesemény

Grob G-109

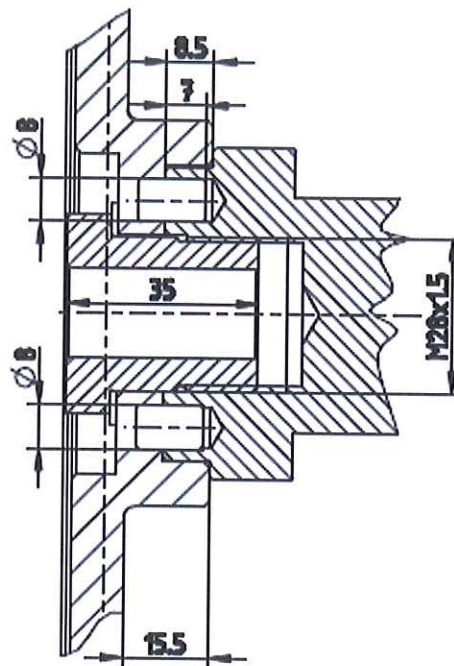
A motor vizsgálata során a Vb megállapította, hogy a motor teljesítménycsökkenésének oka a főtengelyre szerelt lendkerék rögzítésére szolgáló csavar fellazulása. Ezen rögzítő csavar fellazulásának mértéke lehetővé tette a lendkerék szabad átfordulását, így az erre rögzített gyújtás meghajtás is függetlenül forgott a főtengelytől. Mérések során a Vb megállapította, hogy a motorra szerelt lendkerék nem azonos a gyári kialakítással, ami szakszerűtlen motorjavításra utal. A motor gyártó nyilatkozata szerint a gyári alkatrészek felhasználásával és az előírt szerelési szabályok betartásával ez a meghibásodás elkerülhető lett volna, ezért a Vb biztonsági ajánlás kiadására nem tesz javaslatot.

5. ábra lendkerék, főtengely metszet
