## Az esemény ismertetése

MT-3 típusú girokopter (illusztráció; forrás: internet)

<b>Esemény besorolása:</b>	légiközlekedési baleset			
<b>Esemény időpontja:</b>	2015.11. 23., 12:58LT <sup>1</sup>			
<b>Esemény helye:</b>	Budaörs repülőtér; Magyarország			
<b>Légijármű típusa, lajstromjele:</b>	MT-3, HA-GYA			
<b>Légijármű gyártási éve, sorozatszám:</b>	2007, DO7 G60			
<b>Hajtóművek száma, típusa:</b>	1 db, Rotax 912 ULS			
<b>Repülés célja:</b>	Nem-kereskedelmi (magáncélú)			
<b>Személyek</b>	<b>száma:</b>	<b>pilóta</b> 1	<b>utas</b> 1	<b>más érintett</b> 0
	<b>sérült:</b>	súlyosan sérült	nem sérült	-
<b>Rongálódás:</b>	<b>légijármű:</b> jelentősen megrongálódott <b>3. fél:</b> nem károsodott			
<b>Parancsnok jogosítása, képesítése:</b>	AGPL <sup>2</sup> , AGR <sup>3</sup>			
<b>Parancsnok kora, állampolgársága:</b>	47 éves, magyar			
<b>Parancsnok repülési tapasztalata</b>	<b>összes</b>	<b>típuson</b>	<b>utolsó 90 nap</b>	<b>utolsó 7 nap</b>
<b>repült óra:</b>	30,1	30,1	14,4	0
<b>Információ forrása:</b>	bejelentés, helyszíni szemle, tanúk meghallgatása, fényképek, dokumentumok.

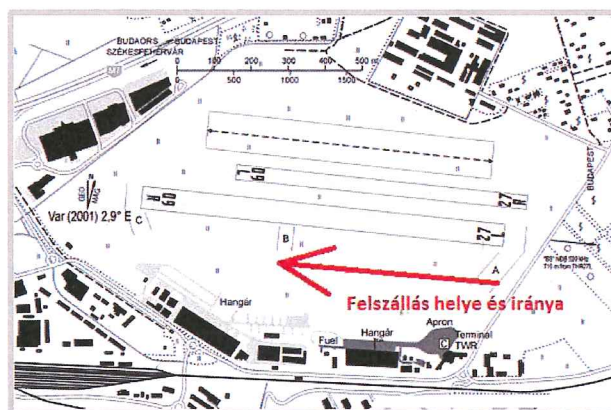
Budaörs repülőtérén a futópályáktól délre, 27-es (nyugati) irányban megkezdett nekifutás közben elpattant és oldalra billent légijármű forgószárnyai a füves talajt érték, melyben nyomot hagytak, ami alapján rekonstruálható volt a becsapódás folyamata. A jármű a forgószárnyak földnek ütközését és megrongálódását követően orr részével a talajnak ütközött, majd a haladási iránnyal ellentétes helyzetben került nyugalomba.

Budaörs repülőtér és a felszállás helye, iránya
