# ZÁRÓJELENTÉS

2015-404-4  
súlyos repülőesemény

RASIN (Lepavina) – KOPRY (Zákány) navigációs pontok  
2015. december 24.

Boeing B737-800 / Airbus A319  
EI-ENZ / D-ASTC

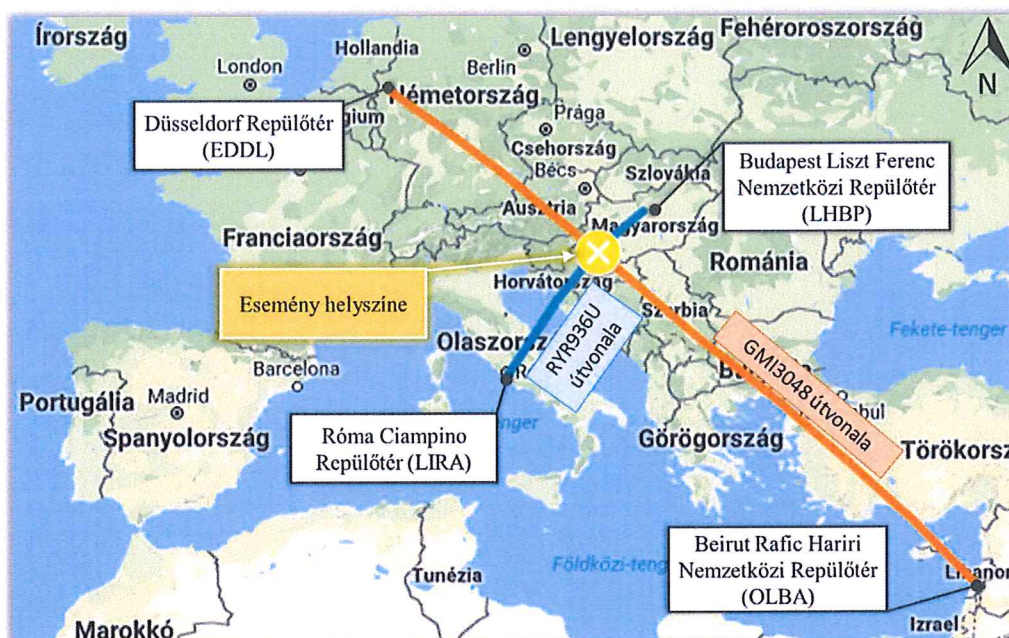
3. ábra: eseményben érintett légi járművek útvonalai

08:23:35-kor a zágrábi ACC magas (upper) szektor telefonos koordinációt kezdeményezett a budapesti ACC nyugat szektorral arról, hogy a Budapestre érkező RYR936U hívójelű járatot a két légiforgalmi szolgáltató között érvényes együttműködési megállapodásban előírt FL330 helyett FL360-on adja át légiforgalmi irányításra a magyar szektornak. A járat ebben az időben még körülbelül 80 tengeri mérföldre volt Budapest FIR határtól. A magyar légiforgalmi irányító egység a kezdeményezést elfogadta, melyet követően a RYR936U járat 08:34:29-kor, a Budapest FIR határtól 24 tengeri mérföldre horvát oldalon jelentkezett be a budapesti szektorhoz.

08:35:51 órakor a RYR936U járat jelentette, hogy kész a süllyedés megkezdésére, melyet a magyar légiforgalmi irányítás – még horvát légtérben – engedélyezett számukra FL170-ig.

A GMI3048 hívójelű menetrend szerint kereskedelmi járat IFR repülési szabályok szerint Düsseldorf Repülőtérrel (EDDL) Beirut Rafic Hariri Nemzetközi Repülőtérre (OLBA) tartott. A GMI3048 hívójelű járat útvonala horvát légtérben keresztül haladt, a horvát alacsony szektor irányítása alatt.

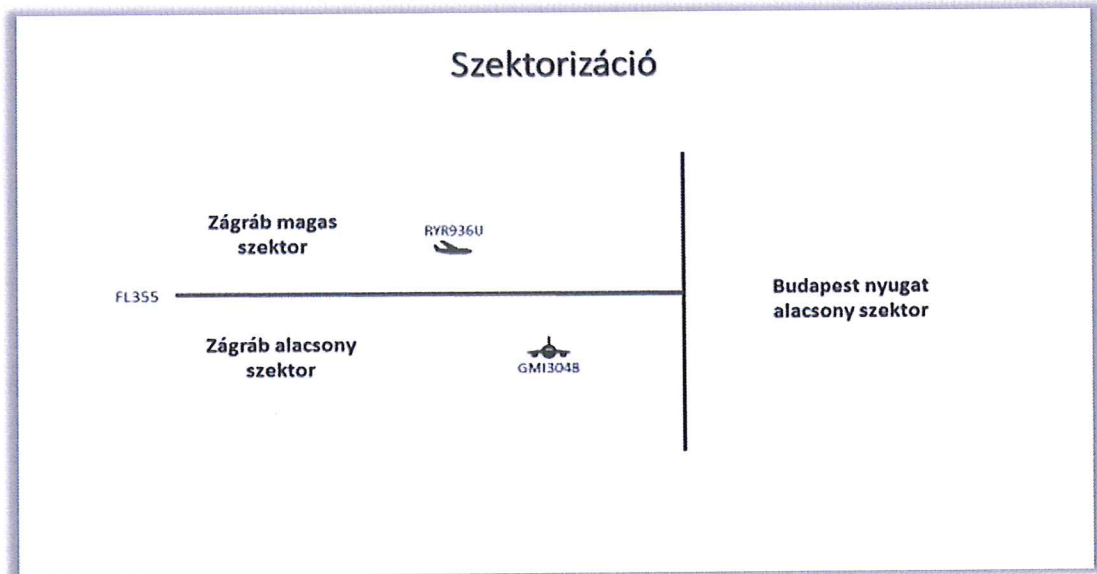
7. ábra Az esetben érintett légterek szektorizációja

A szomszédos horvát légiforgalmi irányítás alacsony és magas szektorai között FL355-ön volt a magassági határ.
