KÖZLEKEDÉSBIZTONSÁGI
SZERVEZET

ZÁRÓJELENTÉS

**2015-0527-5
VASÚTI BALESET**

**Budapest-Nyugati pályaudvar
2015. június 1.**

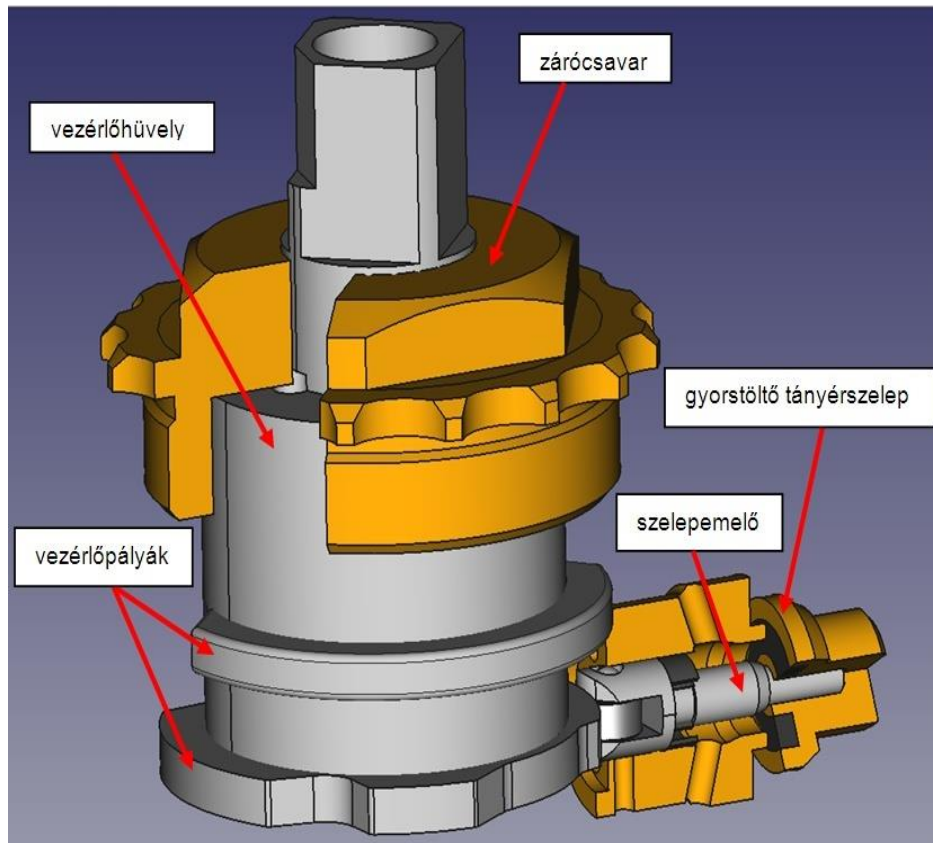
3. ábra: a vezérlőhüvely, gyorstöltő szelep, zárócsavar kialakításai

Az előfogati, a gyorstöltő, a gyorsfék szelepek nyitását, a szabályzó szervbe épített elforgatható vezérlőhüvelyen kialakított bütykök, zárásukat rugók végzik. **A gyorstöltő szelep, töltő-oldó állásban nyitva, a többi állásában zárva van.** A fékezőszelepet az előfogati állásban lehet kulccsal lezárni, ebben az állásban a vezérlőtér nyomása megegyezik a gyorsfék állás nyomásával. Ezáltal biztosítva van, hogy a jármű a vezetőállás csere alkalmával befékezett állapotba kerül. A fékezőszelep nyomástartó, kivéve a közép állásában.

A vezérlőhüvely, a gyorstöltő szelep és a zárócsavar kialakításait és azok egymáshoz kapcsolódását a 3. ábra mutatja be.
