**KÖZLEKEDÉSBIZTONSÁGI
SZERVEZET**

ZÁRÓJELENTÉS

**2015-757-5
VASÚTI BALESET**

**Komárom
2015. július 28.
42200 sz. vonat**

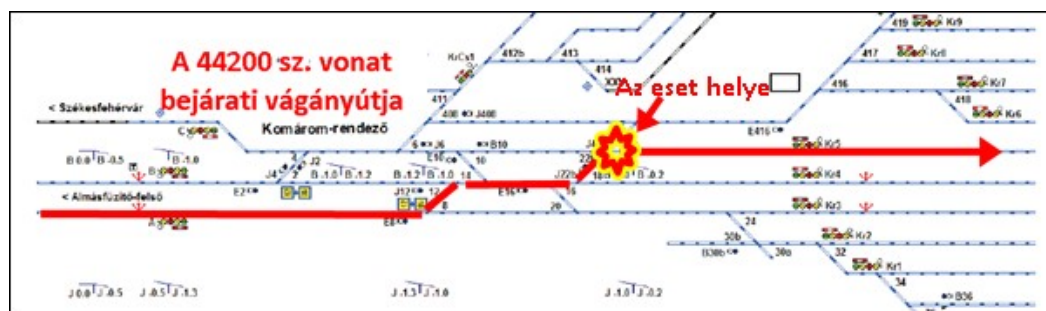
2. ábra: Az eset helye (Kép: Útvonalkönyv)

Komárom rendező V sz. vágányára való behaladás közben – az ellenkező irányú vonatok közlekedését szabályozó, Kr5 jelű egyéni kijáratni jelző melletti elhaladást követően – a vonat gépi úton kikényszerített gyorsfékezést követően megállt. A megállást követően a mozdony vezetője észlelte, hogy a szerelvény több kocsija kisiklott.
