ZÁRÓJELENTÉS

2016-0137-5

Váratlan vasúti esemény

Budapest Bécsi út végállomás

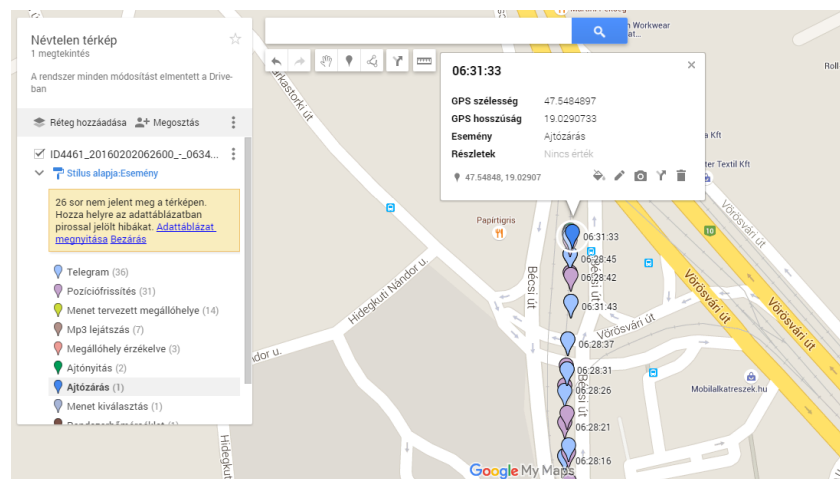
5. ábra: A Futár rendszer rögzített adatainak grafikus megjelenítése

A villamos ezen kívül fel volt szerelve Futár OBU eszközzel is, amely a villamos üzemi paramétereit folyamatosan rögzíti és GSM kapcsolaton keresztül a BKK Futár központba továbbítja. Ez az eszköz nem minősül hivatalos adatrögzítő berendezésnek, azonban a jármű közlekedési adatairól jó közelítéssel szolgáltat információkat.
